S.122

Stratigraphie

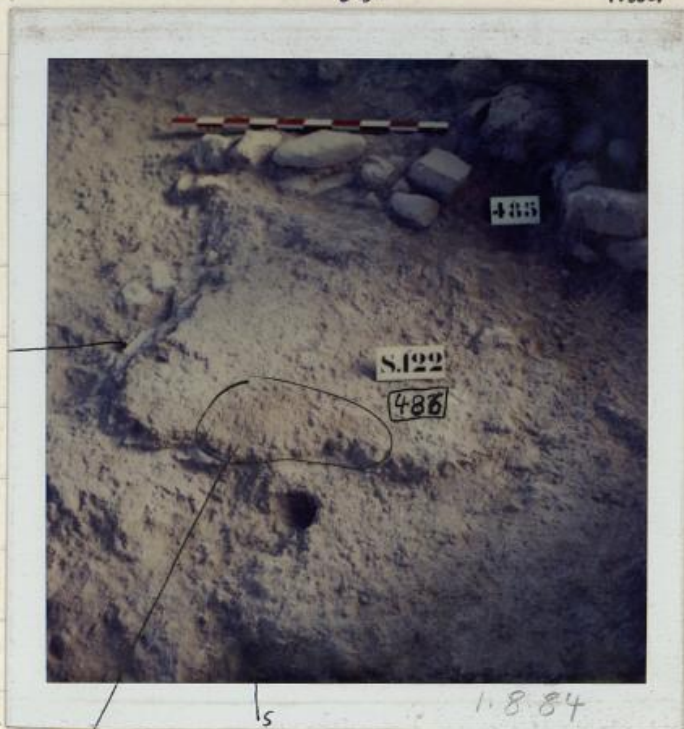
enduit blanc très dur.

sol brûlé.

sol enduit brun clair. 2 à 3 cm d'épaisseur

couche d'enduit très blanc, très fin dur, 1 à 2 cm d'épaisseur

sol b + ancien brun clair

sol en partie détruit par l'érosion -

sol non conterné au sud.

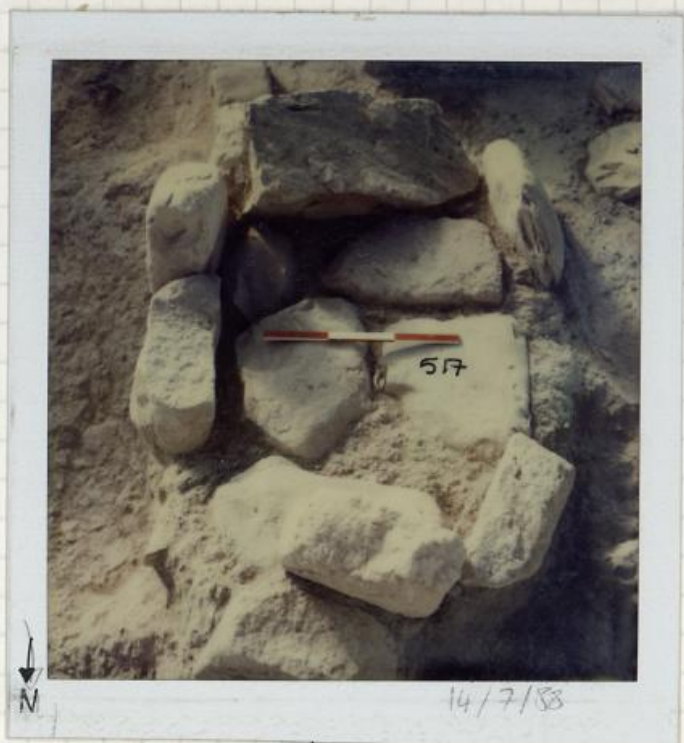
S.122
486 / 517

2 états par le mur 485, séparés par
 une couche de terre (cf. = 99 centimètres à l'W, 25 à
 30 cm. au Sud.).

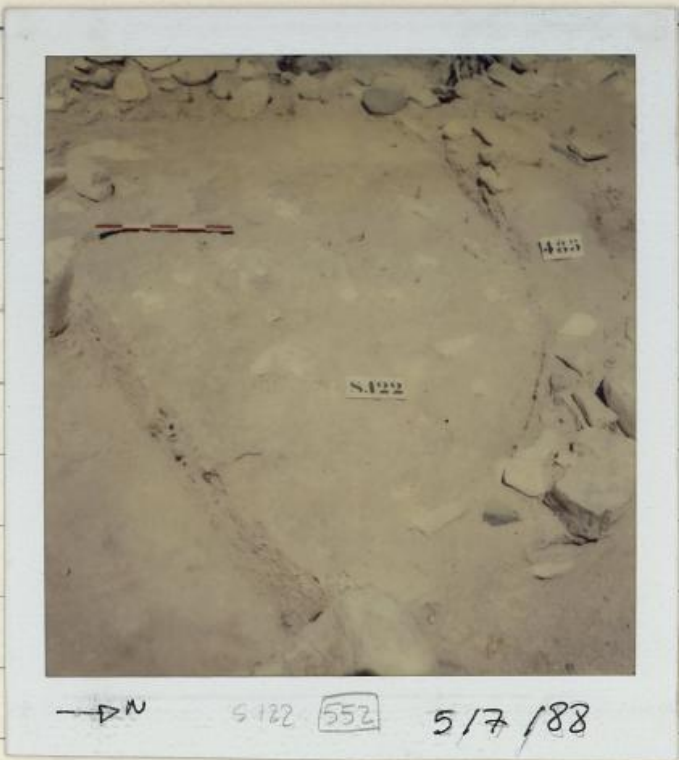
S.122

puits de la moitié N.

remplissage : terre + nbres brunes + nbx frags
d'enduit très fin très blanc et dur (cf photo)

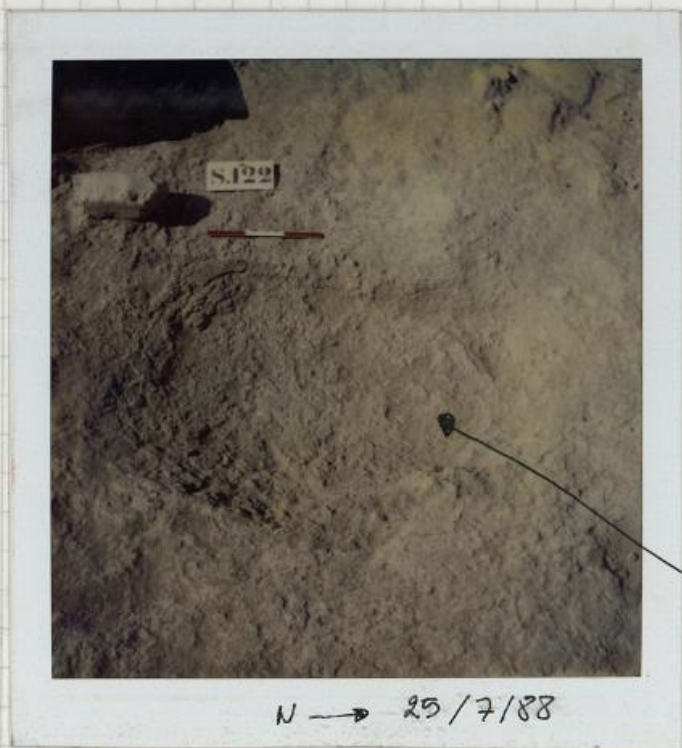
depresso-
(moreus pis
enduite)
tous laquelle
a été amenagé
le foyer 631

fond de
cuvette?

ou empreinte
du fond d'un
récipient Ø 0,55m

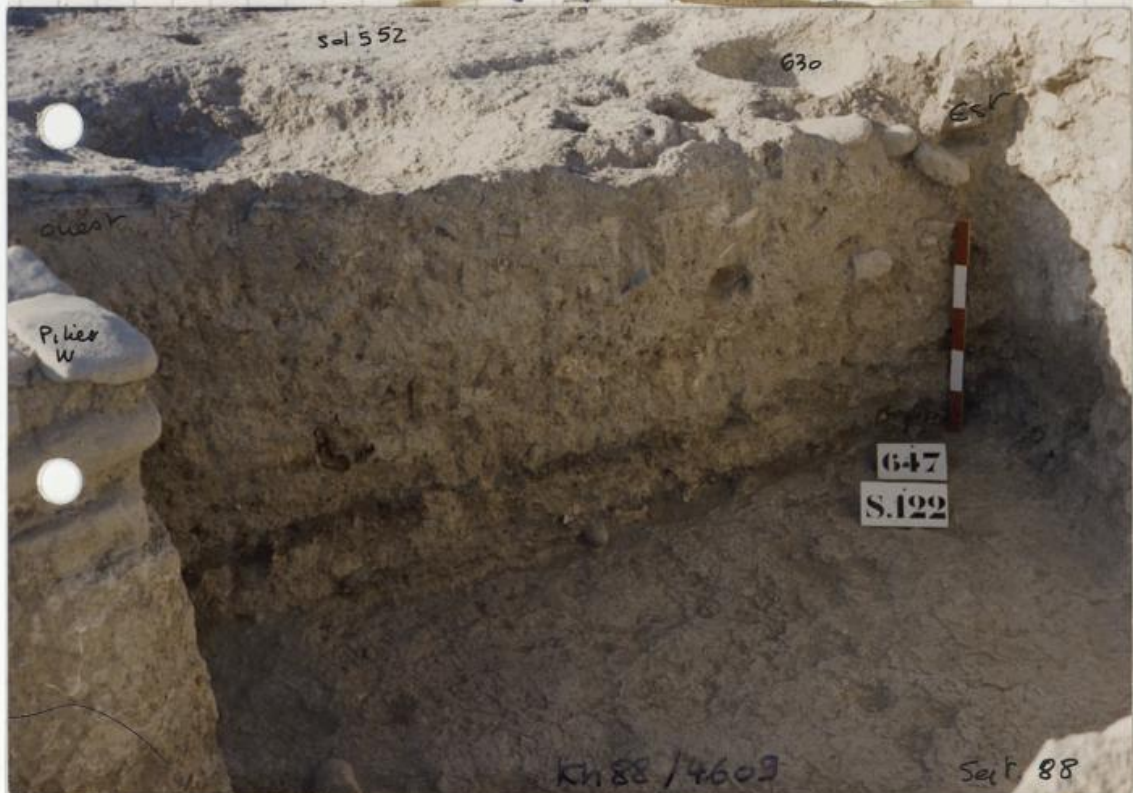
S.122. stratigraphie 552/ 647

après démontage du sol 552 . a été sur
sommets du remplissage de S.122 sol 647 :
lit de pierres contre le mur.

emplacement
de la cuvette 630
(sol 552)

après le montage de la sol 552
q. pierres contre le mur.

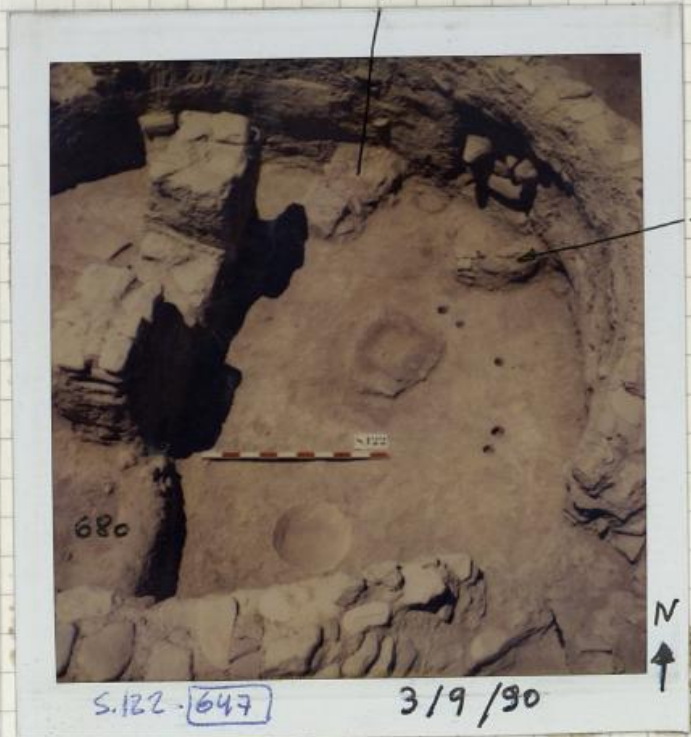
sol enduit blanc. Très lisse très compact.
avec trous de poteau.

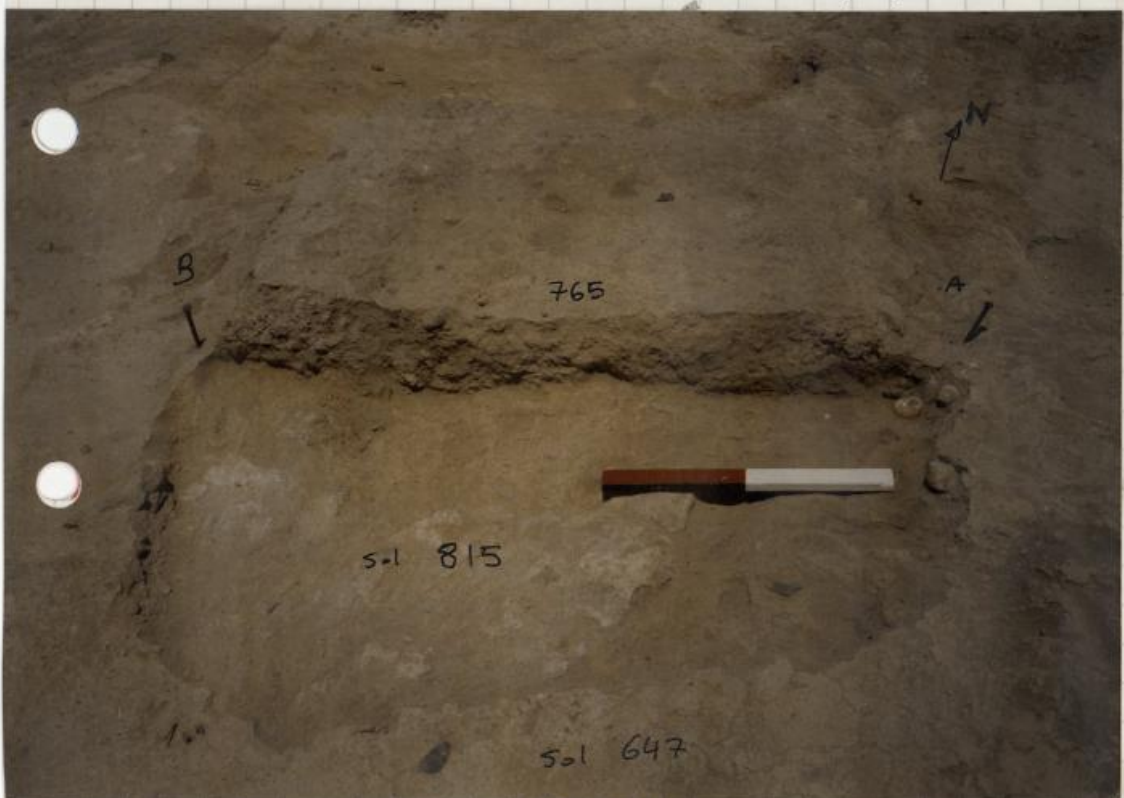
layer 765

démontages du foyer 26.7.91
B

A 1 ocre jaune clair, terre fine tassée

2 - brûlé R+poncé

3 = Pisé

4 dark brown

5 ocre jaune clair

bordure de pierres blanches

cendres blanches sous le sol au N. sol/foyer

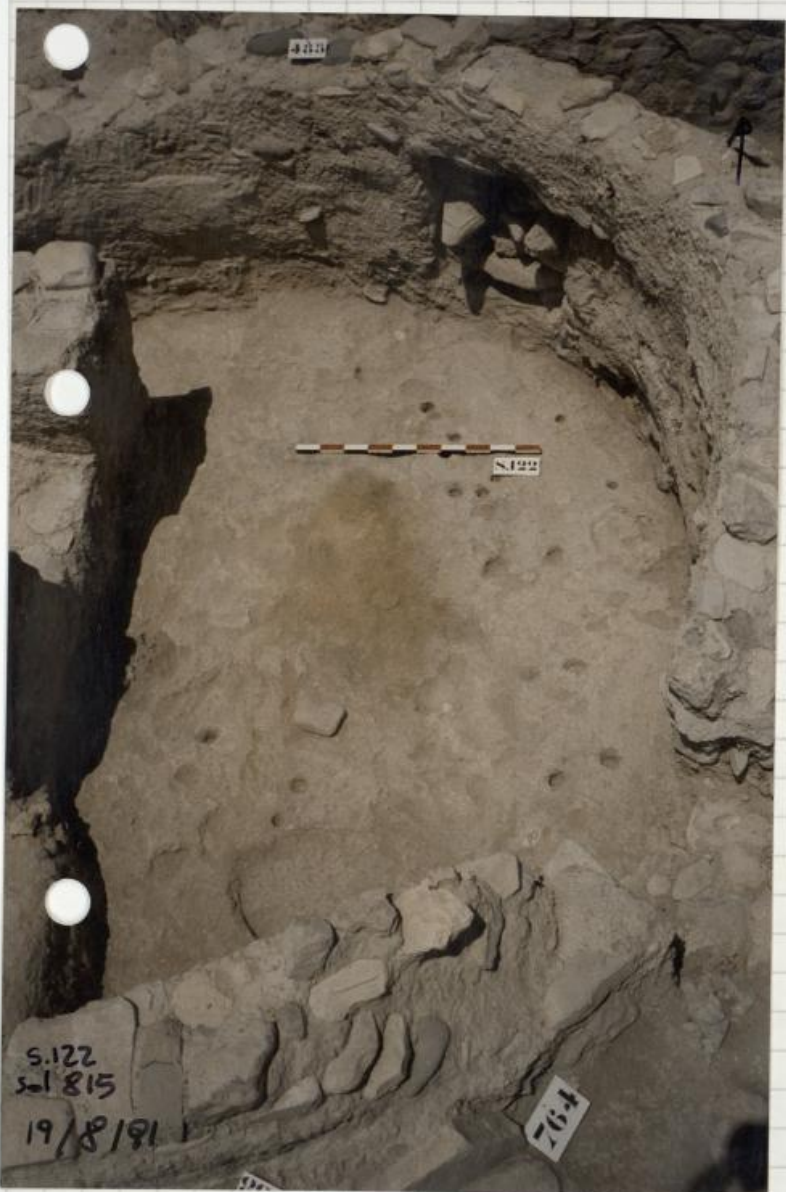
S.122
sol 815

sol très blanc
très lisse au N
et NE suitt.
+ trous de poterie.

succession de sols, réflections partielles ...
centre brûlé orange .
scelle fosse 841

Remplissage : 0.05 cm de succession de sols et de R
très fin niveau en sol [647]

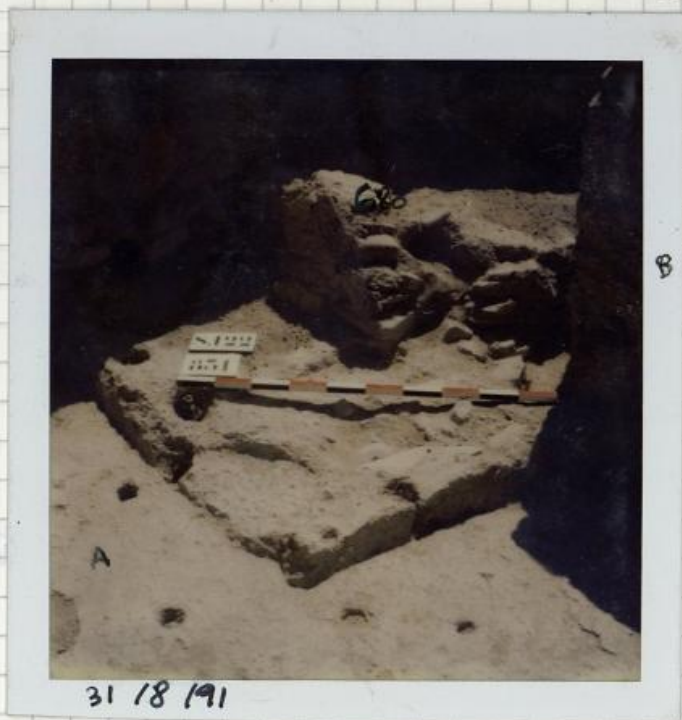
- sol enduit blanchâtre liste ^{gact} V avec trous de poteau
- centre (en légère dépression), très brûlé (orange)
pas de sol mais plutôt surface granuleuse.
 - une fosse 841, scellée par 815, a détruit une partie
du sol, contre face E du pilier et NE du pilier.
 - W du pilier : sol enduit blanc ~~très~~ dur.

remplissage, plus épais au sud (0.05.010 m)
qu'au nord (0.05).

- Est pilier Sud : terre fine plus ou moins compacte avec nbx
petits fragments de briques, + terre fine grise (sud W)
centre : terre brûlée orange
Nord, NE : terre compacte :
- W du pilier : terre très fine très tassée.

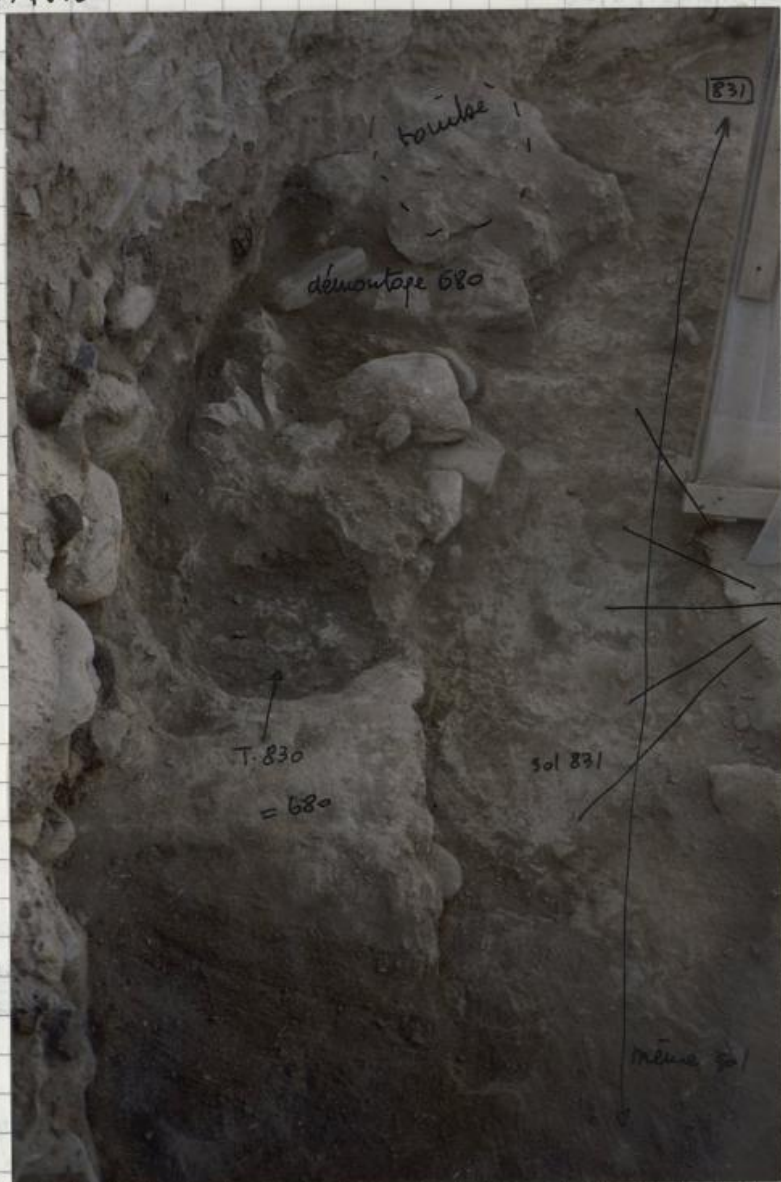
- 680 est une plateforme ~~sur~~ construite avec 831, partiellement arasée et réaménagée avec les 815 -
- base: semelle de fibre très dur + pierres posées à plat.
 - partie Ouest conservée: terre fine meuble + briques pierres de toutes tailles, + molettes, galets ...

la plateforme 680 a été aménagée sur
l'endroit encore frais du sol 831 = cf. xx empreintes

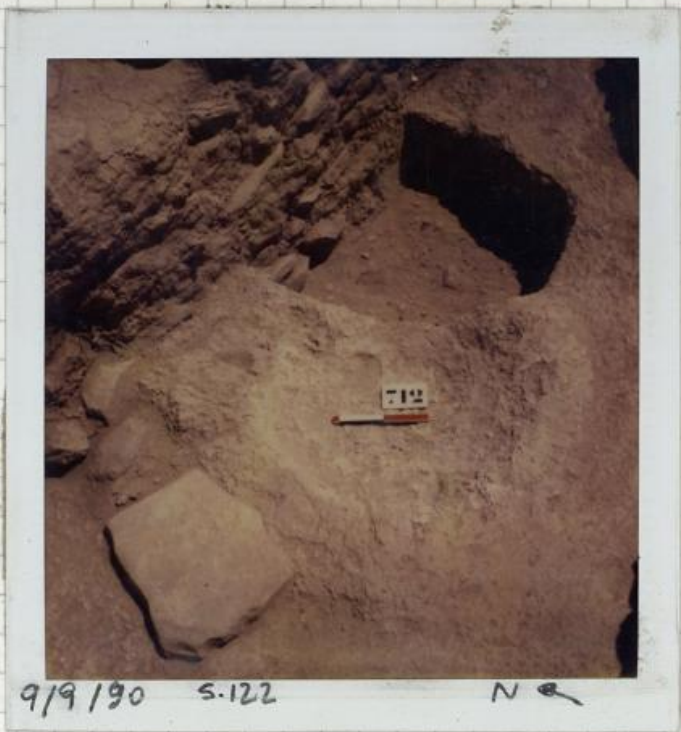
S. 122
loc 777
cuvette 712

cuvette enduite (enduit blanc mais lustré)
composition : terre fine - cailloux + 22 galets (1/2 eau)
1 cap maçonnerie

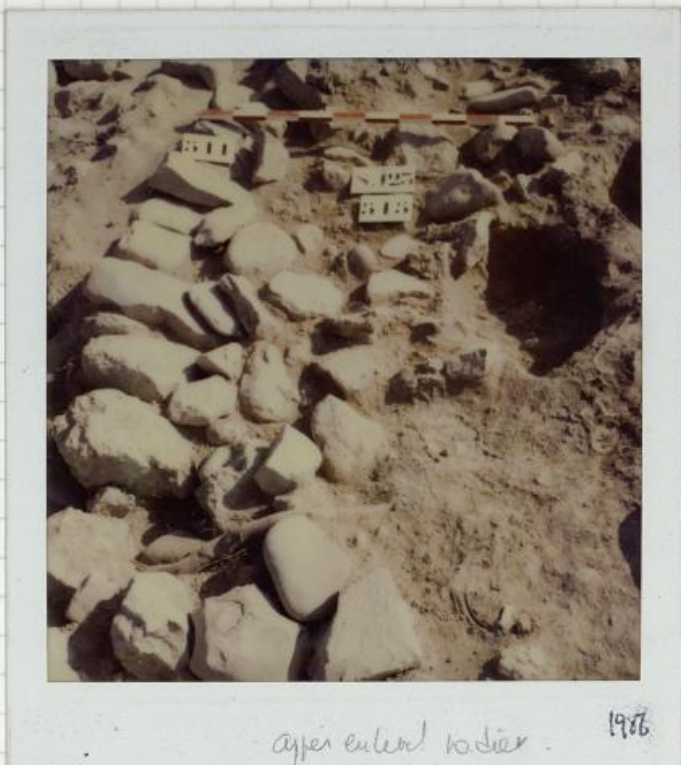
le radier de cailloux recouvert ~~de~~ mur de S. 123

radier de petits cailloux, recouvert une
 couche de plus grosses pierres plates, qui
 semblent provenir du mur S 11 (anneau int.)
 (mur ayant versé vers l'intérieur)

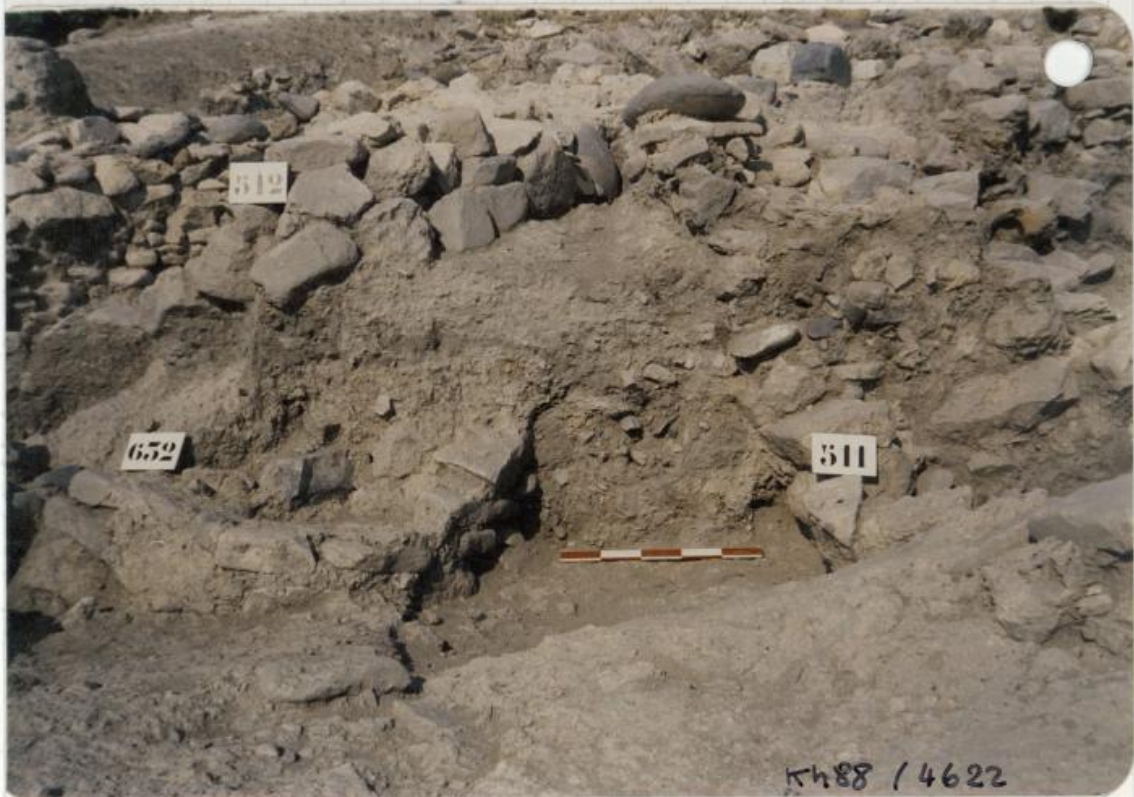
après l'enlèvement d'un radier de petites pierres, cailloux.
 = arrêt sur pierres de plus grosse taille au Nord, sur
 terre cendreuse + foch de lire au S.

515 = radier + préparation du sol 585.

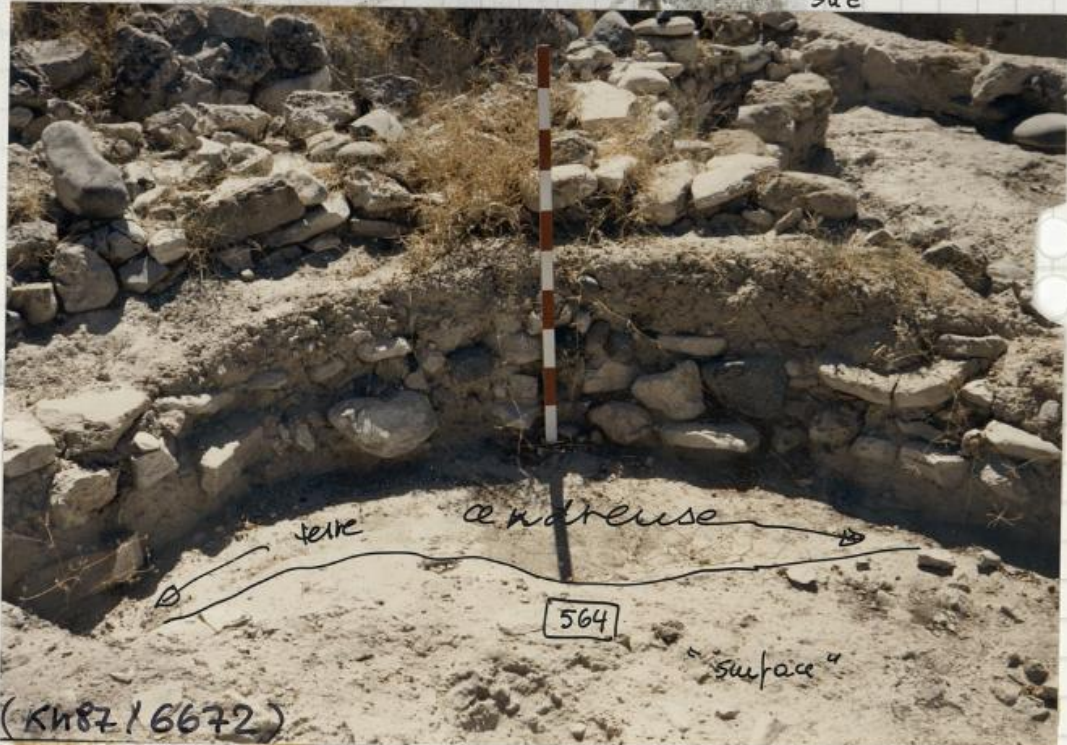
arrêt de puits en sept. 86. sur ~~est~~ surface
irrégulière faite de fglis de jsi, (de coillons à l'W)
et de terre caillouteuse. en pente vers le N et vers l'W
surface délimitée ^{sur} au sud et SE, où l'on s'est
arrêté sur de la terre caillouteuse (qui passe sous
anneau int et la pierre du mur 511)

la terre caillouteuse passe sous les pierres de l'anneau int du mur

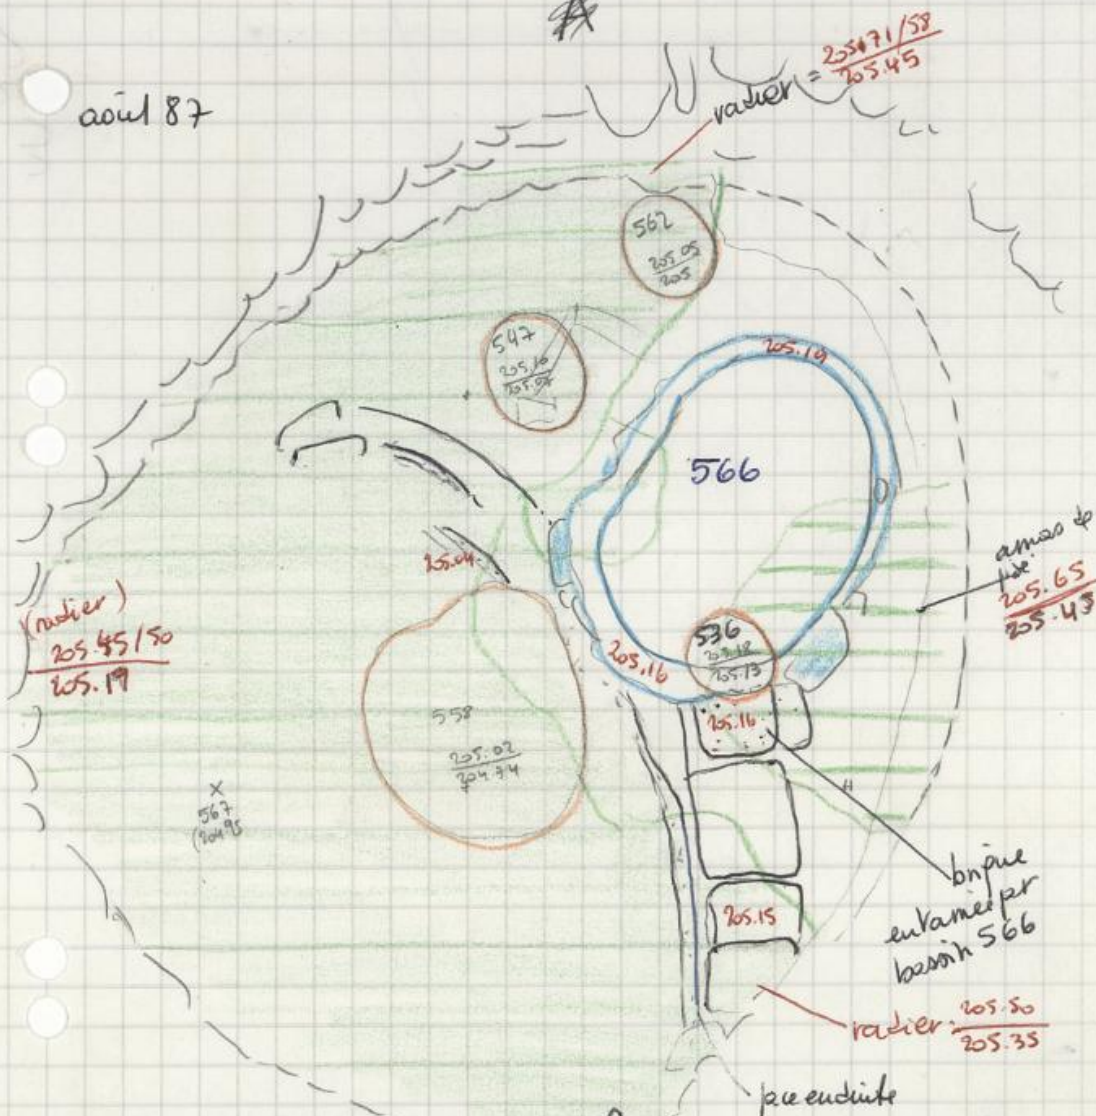
radier 521 scelle tombes 558 567 547 562
 amas de paille + pierres au S scelle tombe 536 et bassin 566

566 a entamé ~~Pes~~ remplissage 532 (cf briques à l'U)
 mais est lui même entenuer à la tombe 536
 (tombes 562 547 558 567 posteneures ou
 contemporaines de 566.

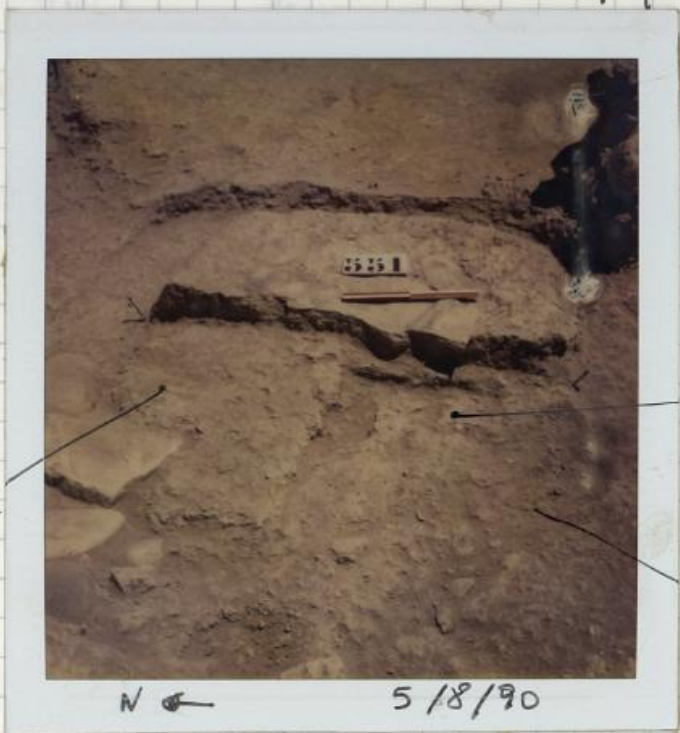
S. 125. loc 551.

sol sur lequel a été aménagé le foyer = 531 (enduit lisse blanchâtre).

sol antérieur, sous sol 1 très irrégulier brûlé.

zone de terre brûlée rouge

sol bien conservé sous le foyer

sol mal conservé

enduit blanchâtre et des bords 2-3 cm

pierres = sur l'enduit. En général pierres plates sans 2 galets

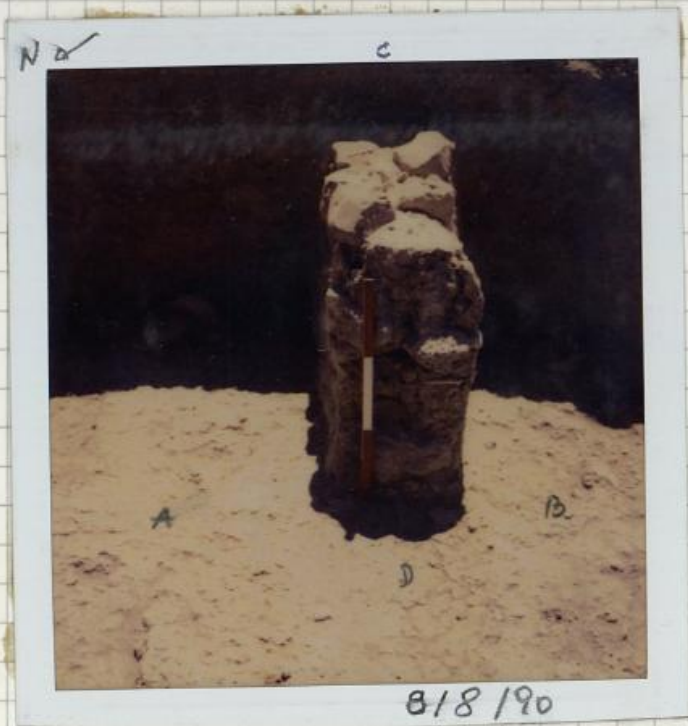
plateforme aménagée sur un sol plat lisse

818/90 démontage de ~~pièces~~ ^{muret} pierres (petites et moyennes) + joint = pisé blanchâtre.

muret 100 sur sol plat, lisse — [761]

le foyer 551, le muret de partition et la plate-forme ont été aménagés sur un sol enduit blanchâtre très lisse. le muret a été construit directement contre le pisé del mur.

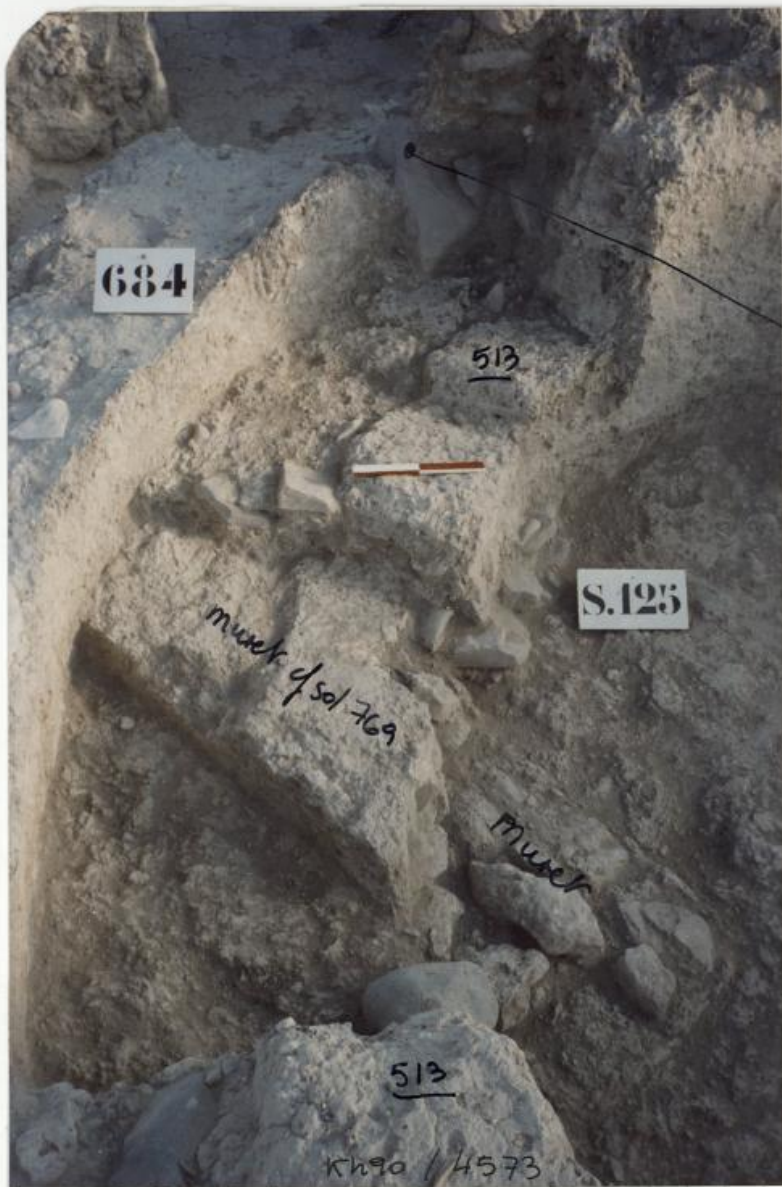
22/8/90
S. 25 mur 513

les conjectes
briques beige ac fines particules
charbon

23 x 24 x 5

~~enduit~~ enduit
intermediaire 1'5 cm

22 x 24 x 5 enduit intermediaire 1 cm

silex a l'interieur
particules charbon

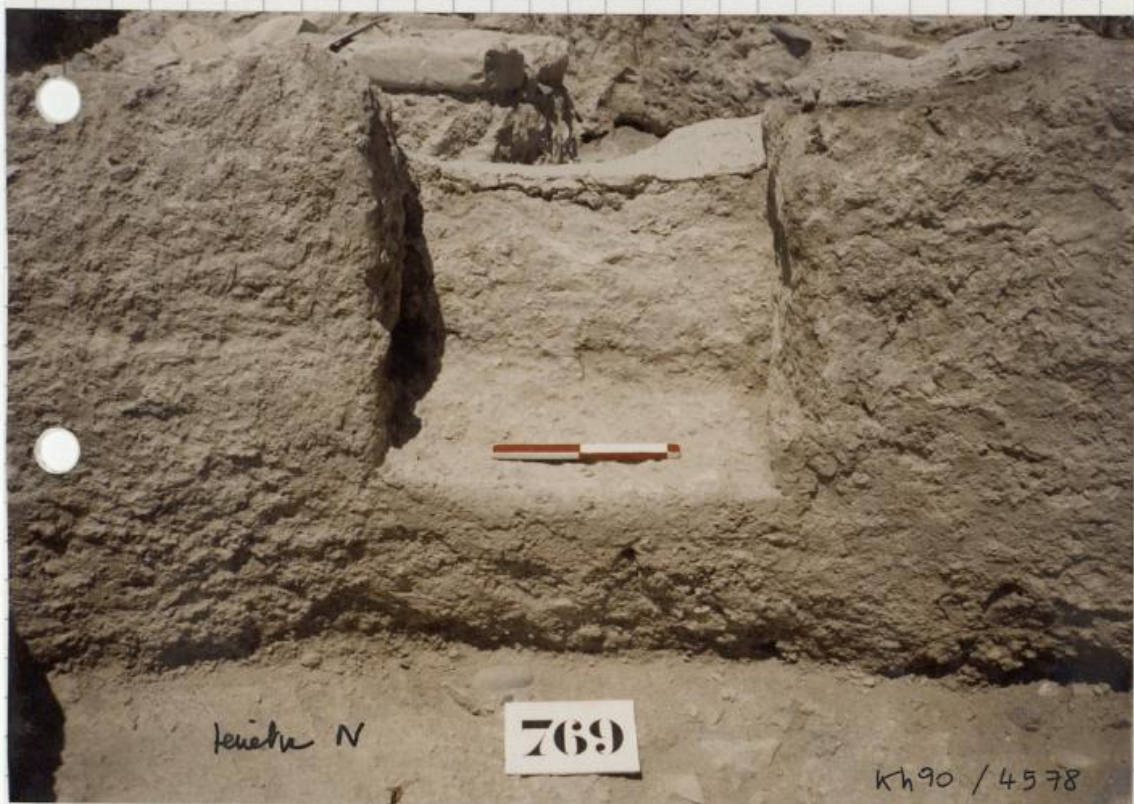
Fenêtres

Niche N =

profond = 0.18/0.20
largeur: 0.42épaisseur du mur 0.50?
à vérifier

Niche Est
sommets détruit par Dikaosprof = 0.12
largeur = 0.46épaisseur du mur: 0.42
détruit par Dikaos.

prof. 0.18-0.20
largeur: 0.46

largeur: 0.42 (base)
0.46 (sommets conservés)

épaisseur du mur 0.40

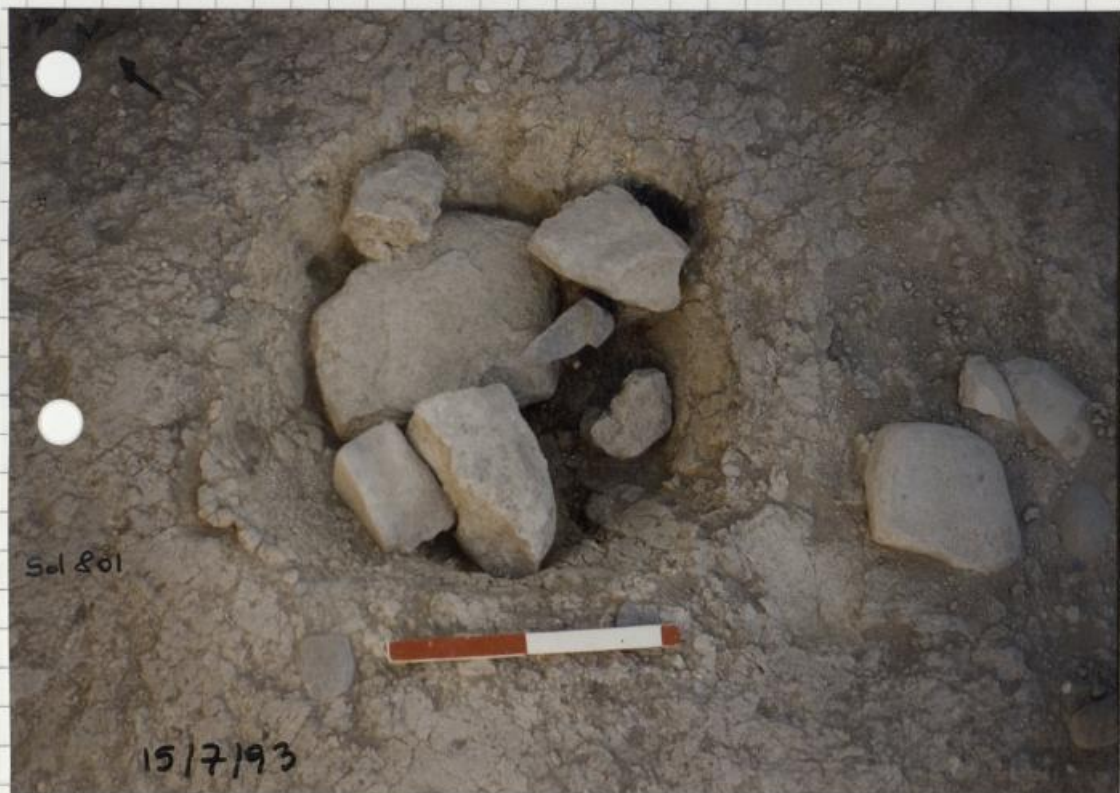
S.125 - sol 801
cuvette 872

- relevé en plan cuvette enduit jaune. Alt. sol = 160,5
- coupe } pierre est mise dans l'enduit

/// enduit jaune déposé de la cuvette à un endroit.
// terre très fine légèrement humide dans le fond de la cuvette
/// terre fine + fibres de paille
pauvre usure!

6 pierres calcaires
1 galet diabase éclaté
Lp 11x6x3 cm

10x8x6 cm
8x8x6,5 cm
13x10x4,5 cm
17x10x3,5 cm
9x8x6 cm
20x18x5 cm

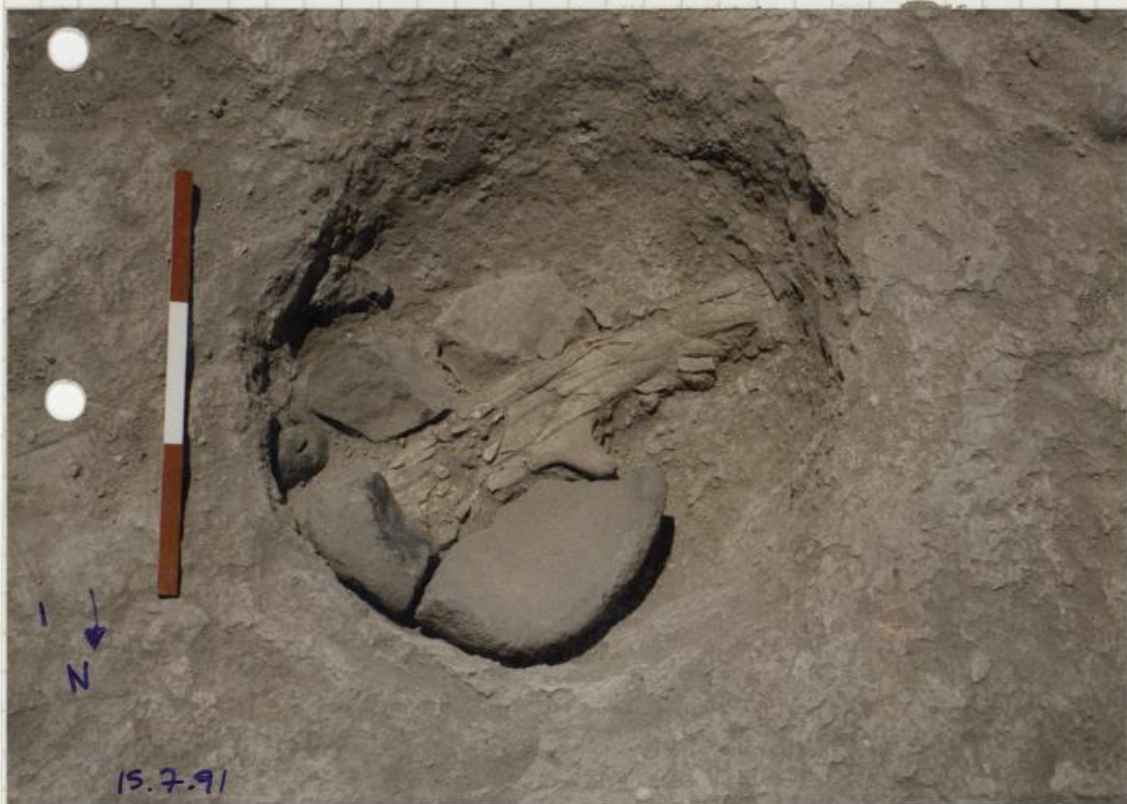
3 grosses pierres
ou fond, dont
1 golet. L = 20/15 cm.

23 pierres en tout.
3 golets + 3 golets carrés
+ autres pierres.

- $\frac{1}{2}$ Nord pâte blanche en morceaux puis terre cend meuble
 ac qq cailloux éclatés (5)
- $\frac{1}{2}$ Sud: pâte blanche en morceaux puis terre cend meuble
 puis qq terre cendreuse compacte
- / fond auette enduite (blanc)

2 fpts m vaisselle pierre.
 1 corne de saum. + rongeurs + poisson

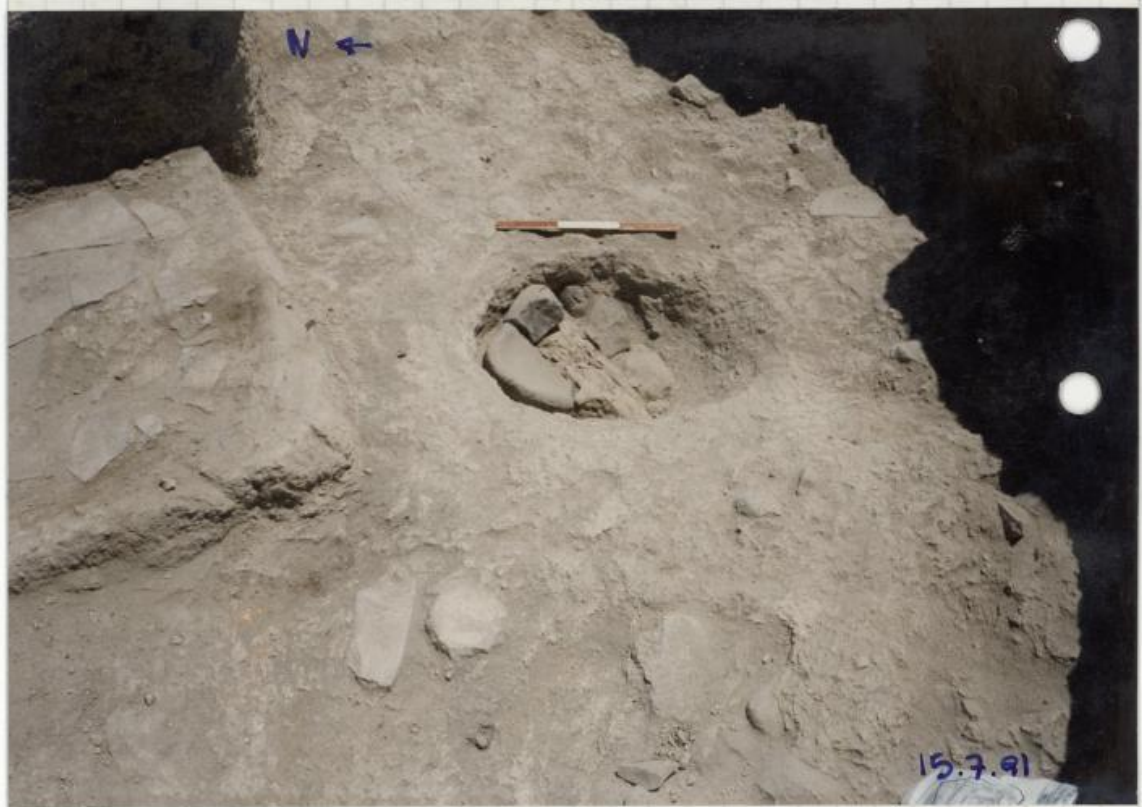
cuvette 788

cuvette, $\varnothing = 42 \text{ cm.}$
 prof = 17 cm.

enduit blanchâtre, lisse sur les
 bords,
 fond détruit

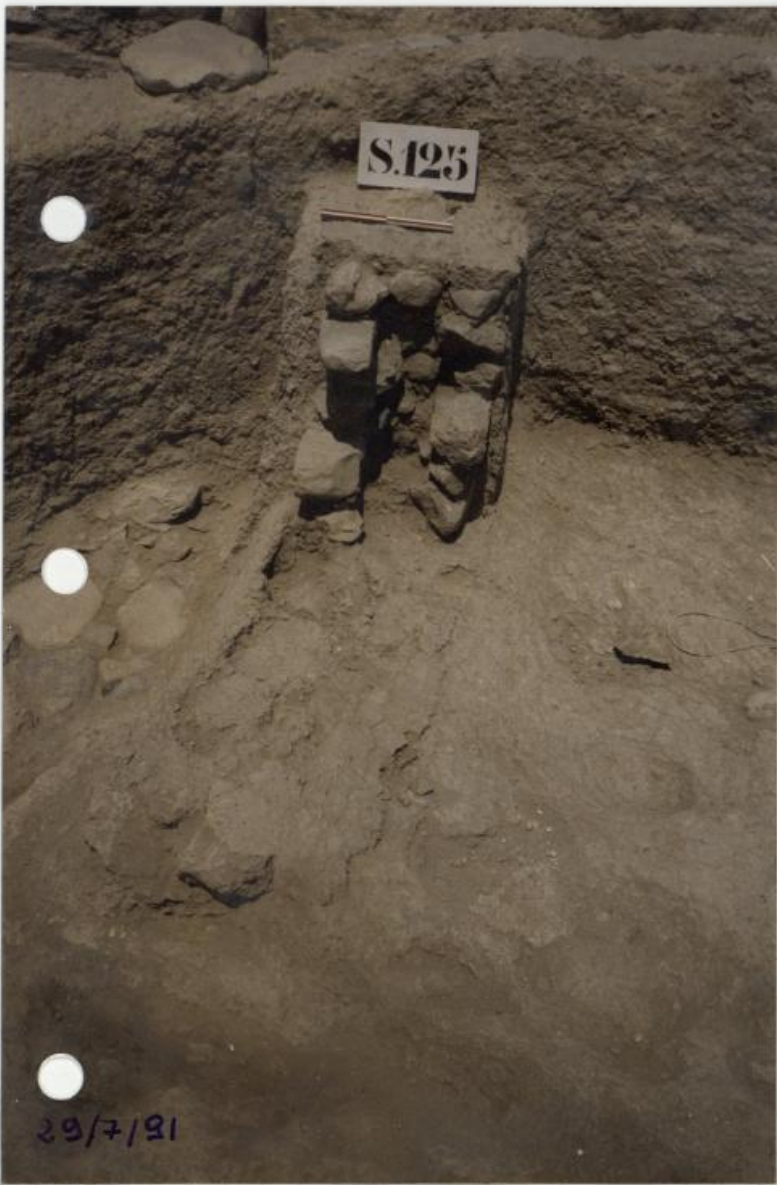
mur de partition
au N de l'habitat

pierres : galets
arrangés

pierres - 2 rangées, sur 5 assises
30.7.91

couche de plâtre
surbe - une
pièces posées/encastrées
dessus.
3 couches d'enduit

(sol rampant sur lequel
a été construit)
foyer = sol 769

· tombes de nouveaux nés. 881 et 912
ont entamé le bord de la plateforme du
sol 801.
cf photos

· tombe 919 : scellée par foyer

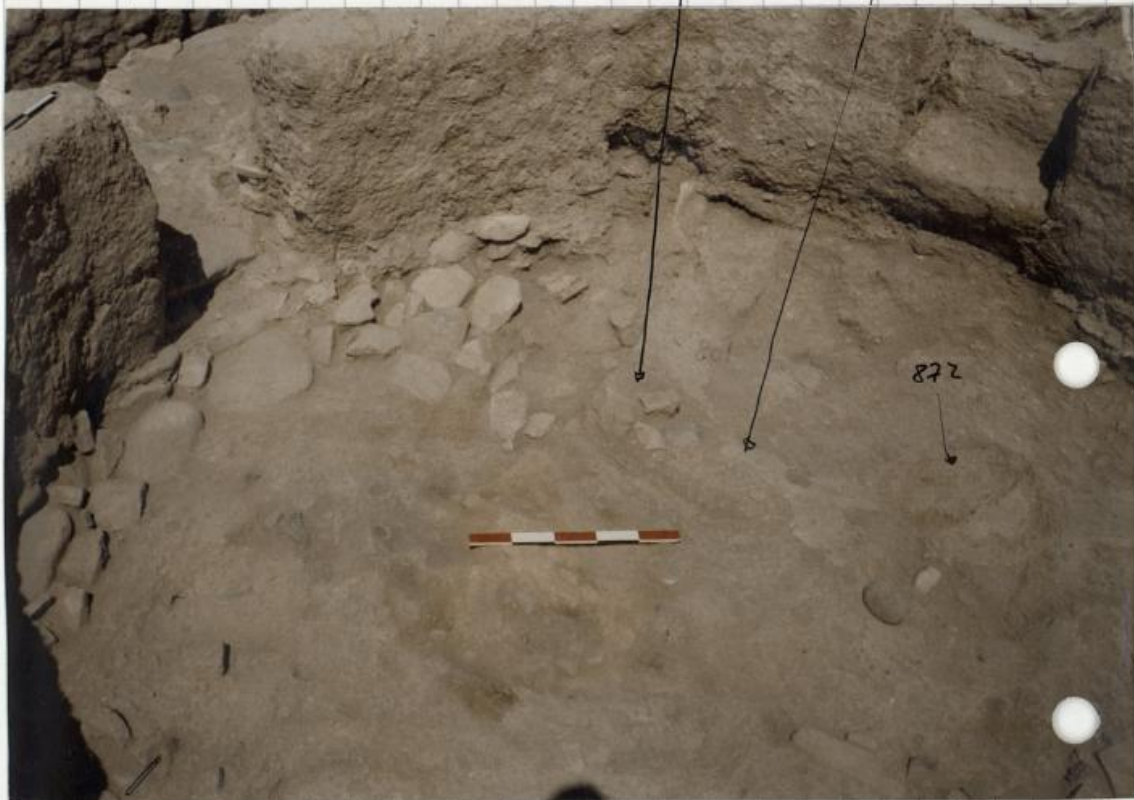
tombe 881, ont contenu la plate-forme H. 0,85
tombe 912 | scellées par le sel [801]

tombe 912

tombe 881

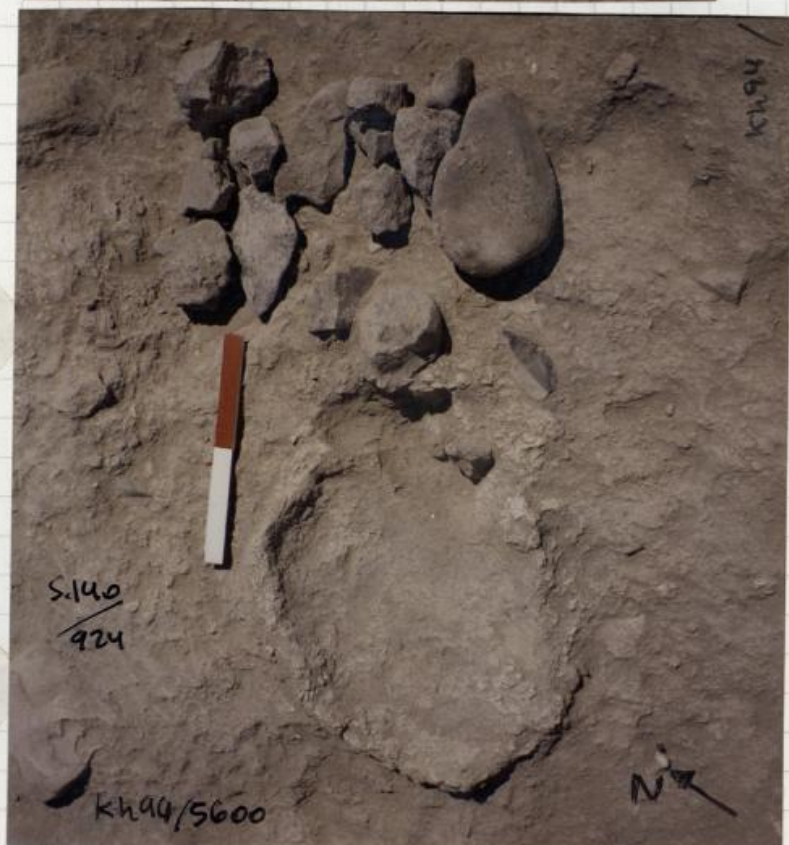
S.125 sol 801
cuvette 923

pucl de cuvette
 couleur jaune
 fin très compact
 cat. n° 9064

remplissage
 terre fine
 grise +
 calcaire
 cat. n° 9048
