F. VILLENEUVE
Fouilles de Khirbet edh-Dharih

LE TEMPLE NABATEEN

FOUILLE DU PODIUM & DES CHAMBRES OUEST

21 mai - 19 juin 91

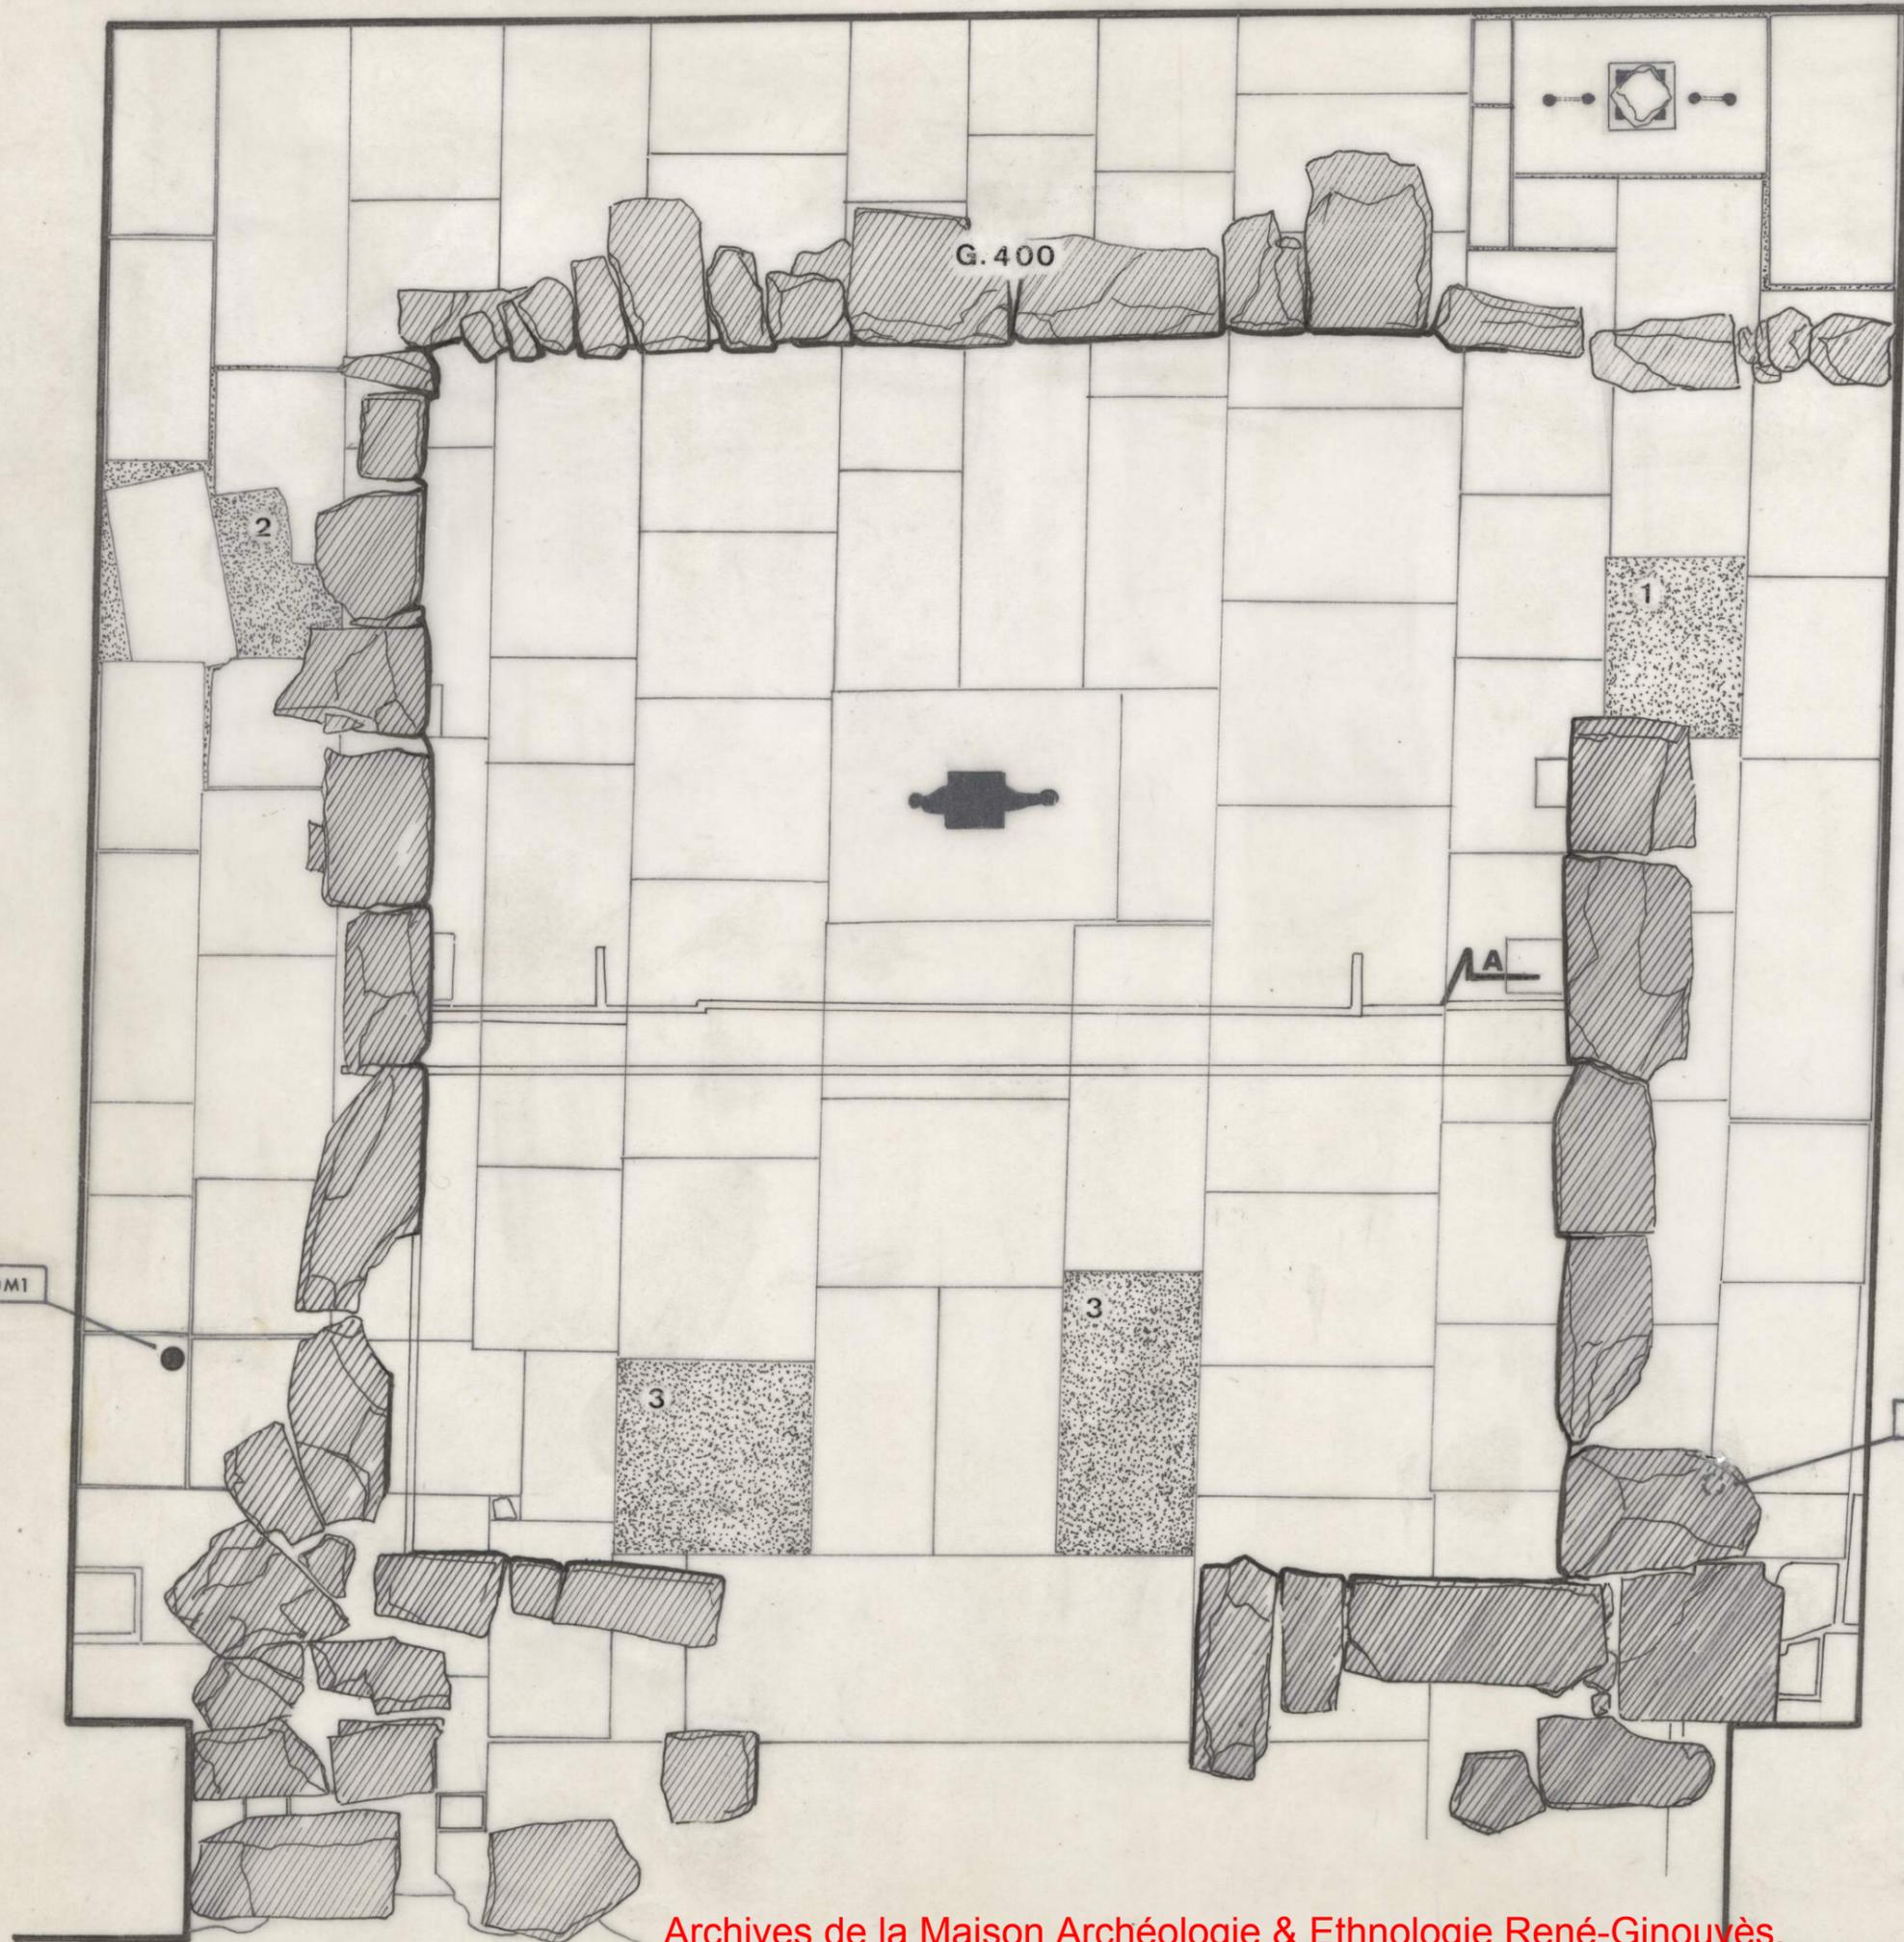
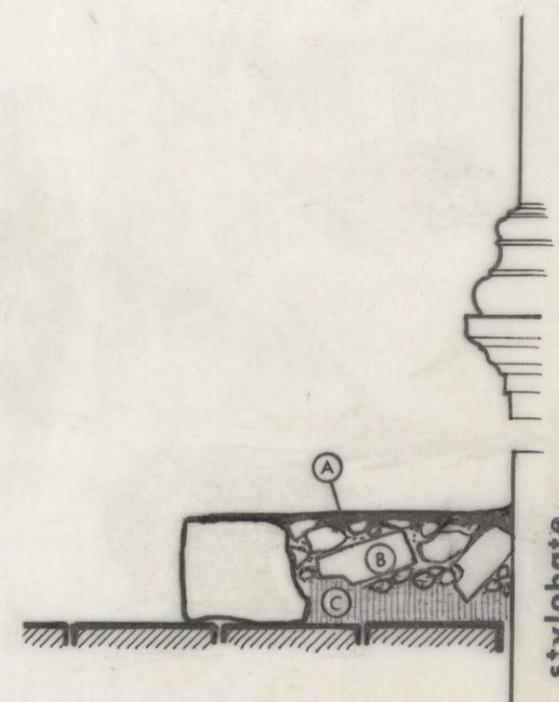
G 400M1

G400M2

- Le démontage de la banquette G400 a permis de s'assurer qu'elle avait été construite après une destruction (on y a trouvé de nombreux fragments de stucs: moulures, corniches à denticules). Quelques rares tessons byzantins et omeyyades et surtout deux monnaies byzantines permettent de l'attribuer, de même que les installations parasites repérées en plusieurs endroits du sanctuaire, à l'époque omeyyade ou peut-être abbasside.

- L'enlèvement de la banquette a, d'autre part, permis d'identifier une nouvelle installation cultuelle, constituée d'une cupule ovoïde peu profonde (cf. relevé Jean H. Re DH91 S308) couverte d'une dalle rectangulaire percée au centre d'un orifice carré à feuillure (bouché par un cailloux plat) et de deux trous circulaires reliés entre eux par une petite rigole, de chaque côté. Cette dalle, disposée contre le stylobate nord près de l'angle NE, s'insère dans le dallage du podium mais, étant d'un module différent, est ajustée avec des barrettes de pierre. En enlevant la cupule on a trouvé sous celle-ci, coté stylobate, un fragment de lampe en TC que Mlle Khayriyya AMER date de la fin du Ier s. APJC.

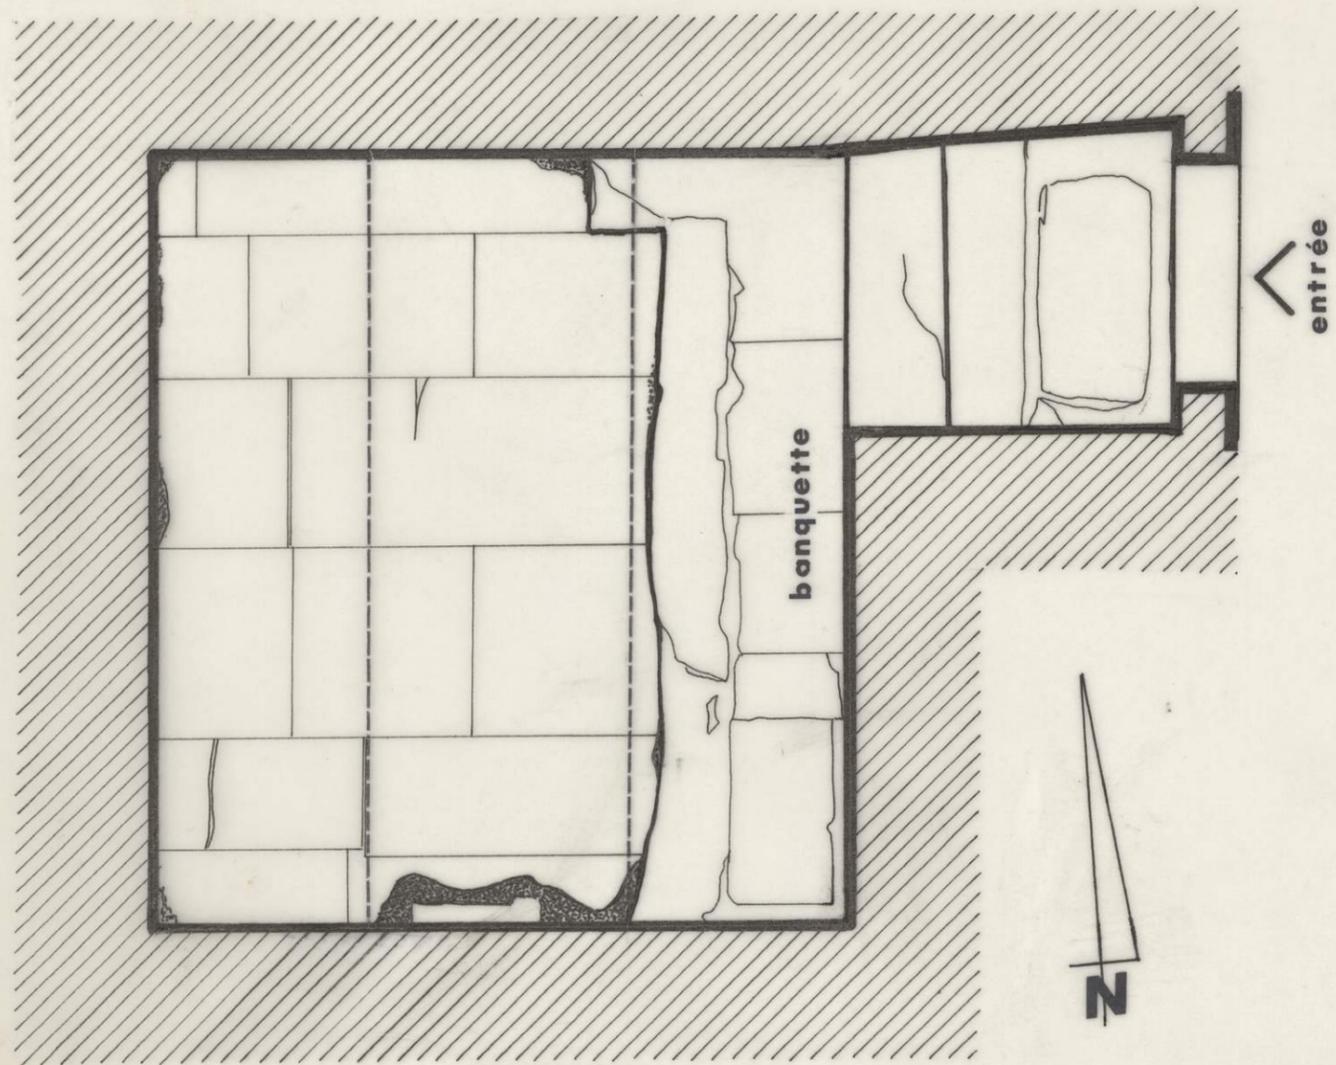
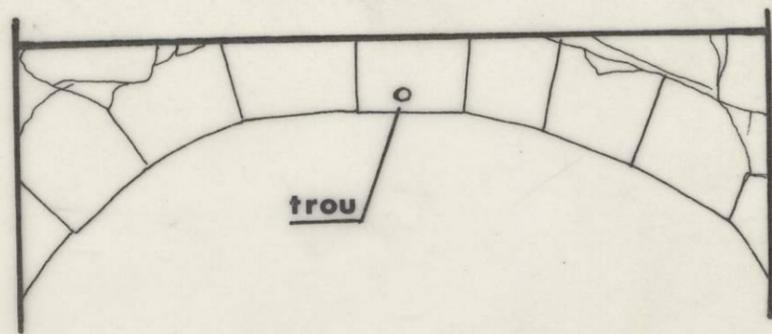
PLAN

arc vue EST

entrée

bonquette

sol du podium

- La crypte G600 est semblable à sa symétrique ouest mais en meilleur état de préservation. Le dallage est intact et une banquette court le long du mur qui sert de dernière marche au passage d'entrée. L'arc au centre est percé en son milieu d'un petit trou pour une suspension et est couvert de taches noires (fumée de lampes?). Les murs nord et ouest semblent avoir été restaurés à une période ancienne, certains jointements au plâtre paraissent l'attester. En plusieurs endroits, du plâtre sur la banquette indique que celle-ci était recouverte d'un enduit.

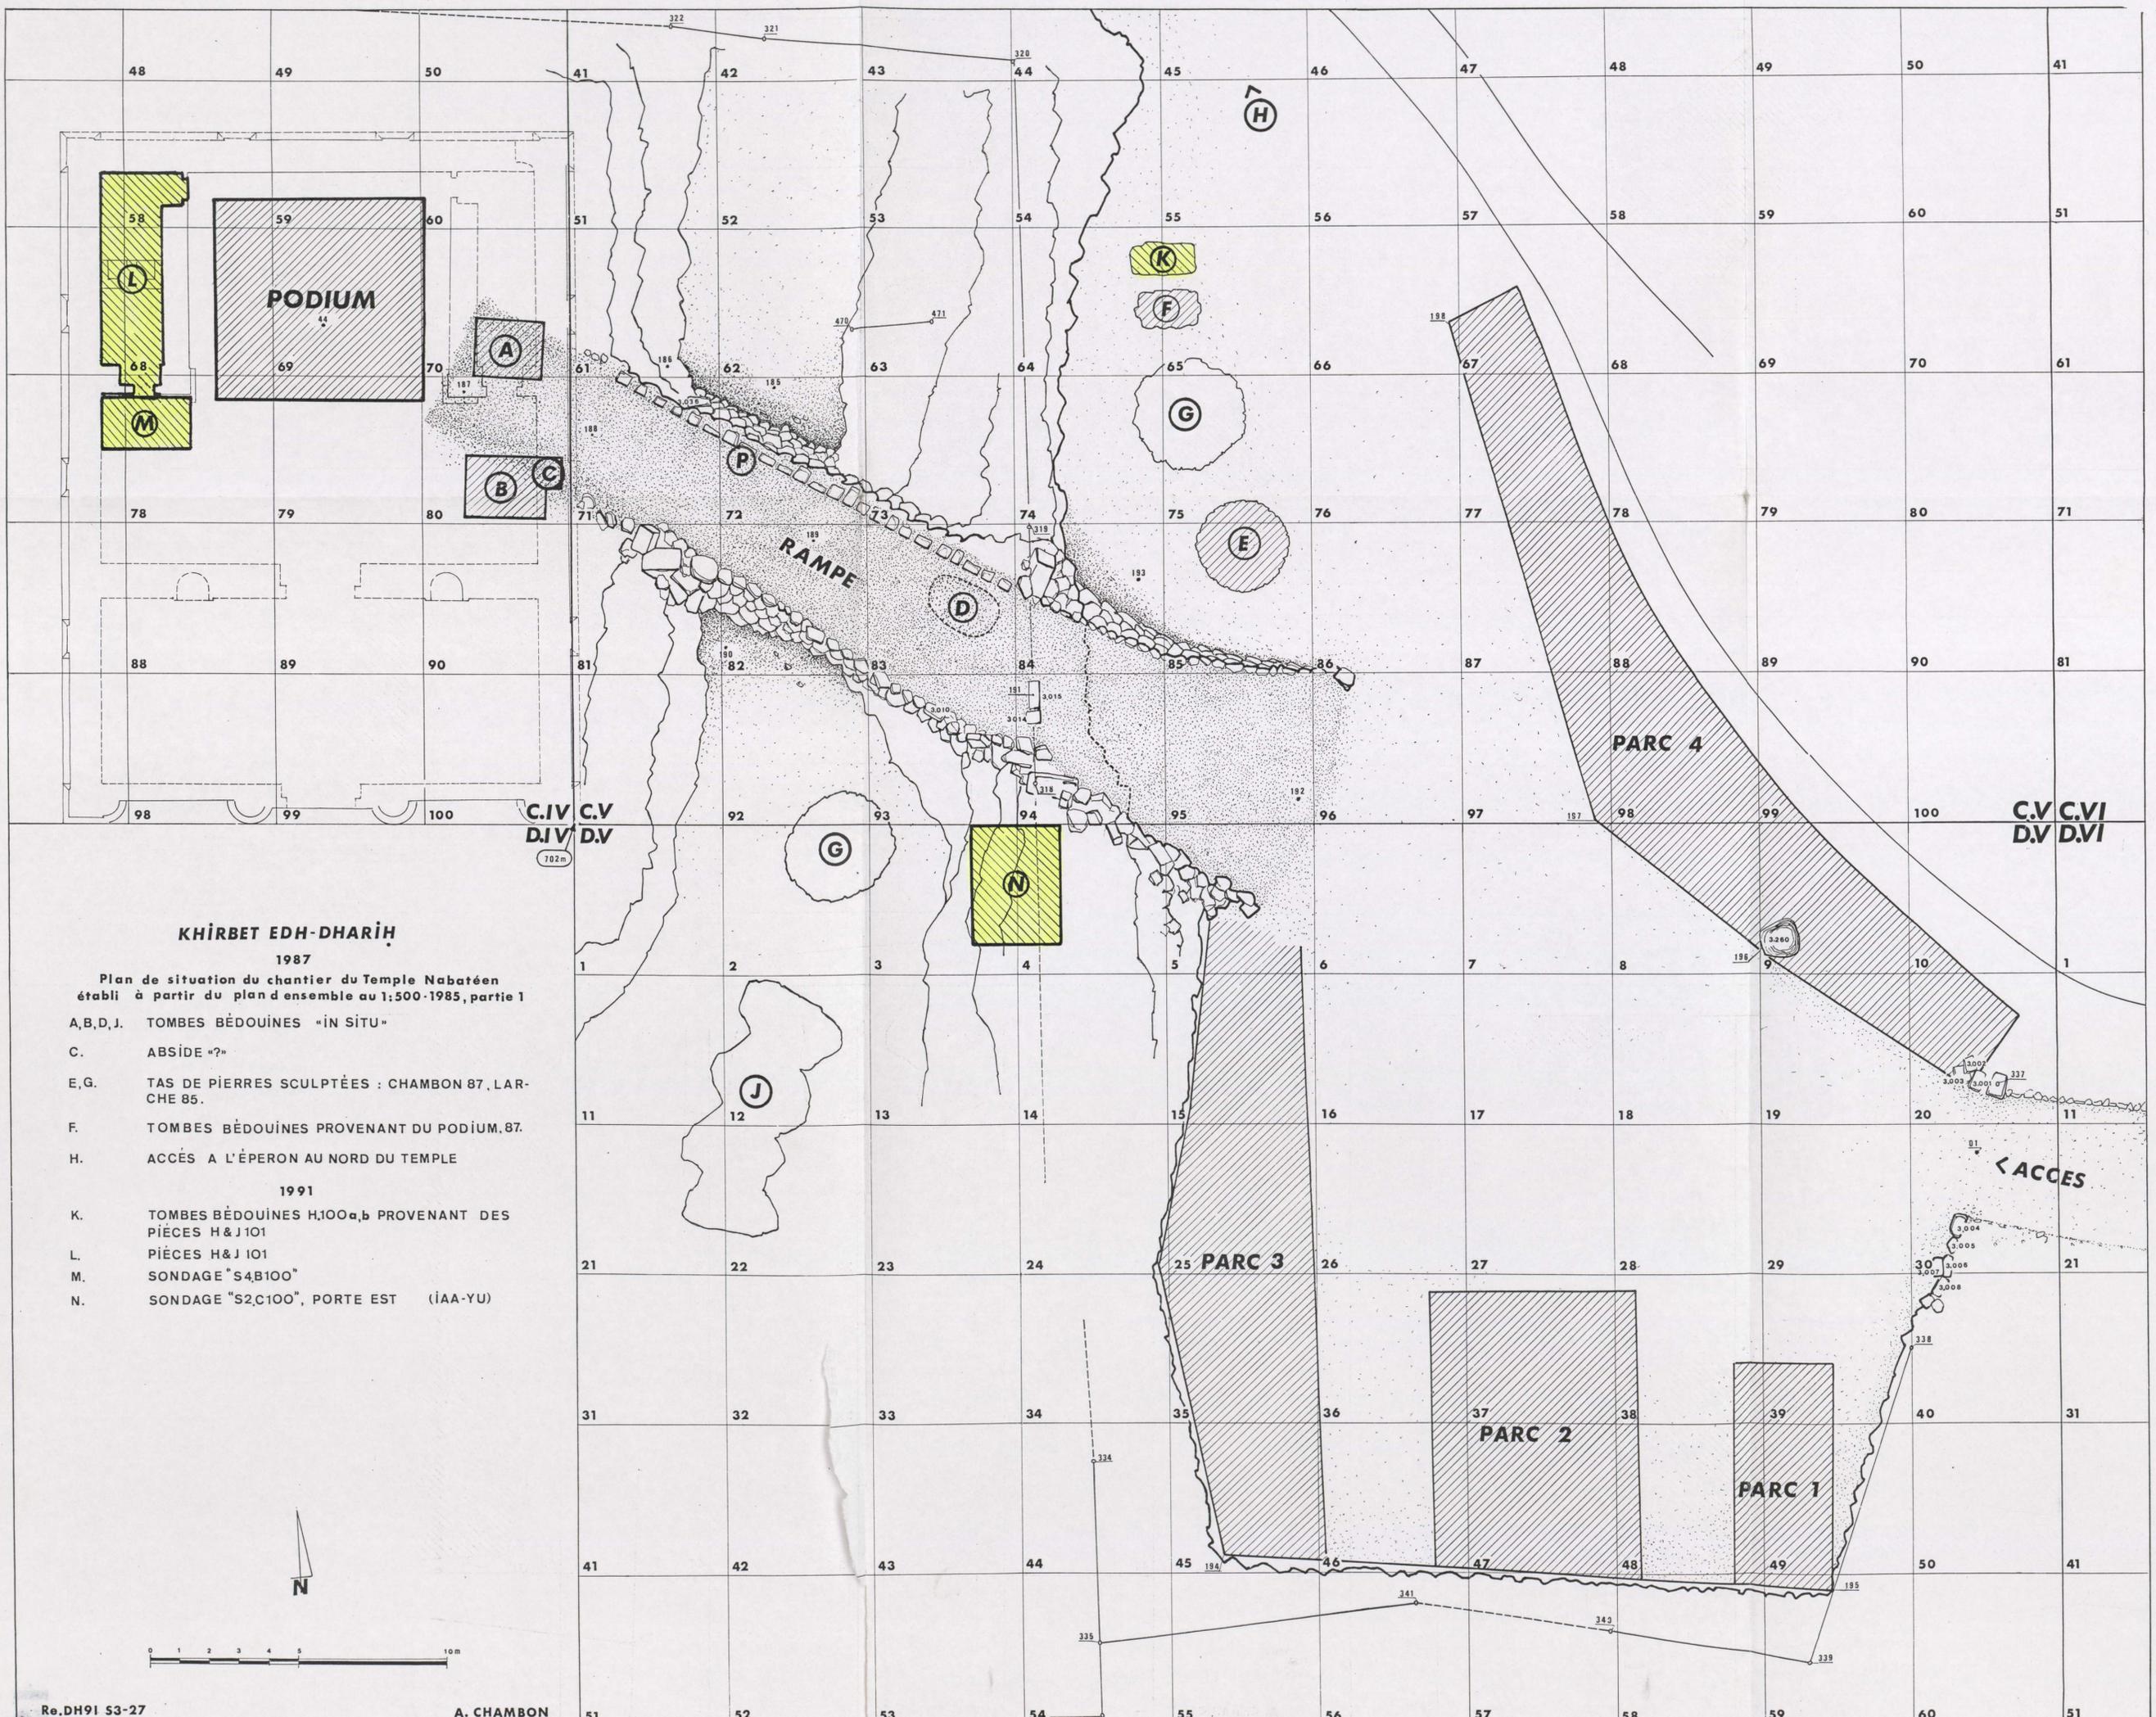
KHIRBET EDH-DHARIH

Plan de situation du chantier du Temple Nabatéen
établi à partir du plan d'ensemble au 1:500-1985, partie 1

- A, B, D, J. TOMBES BÉDOUINES "IN SITU"
- C. ABSIDE "?"
- E, G. TAS DE PIERRES SCULPTÉES : CHAMBON 87, LARCHE 85.
- F. TOMBES BÉDOUINES PROVENANT DU PODIUM, 87.
- H. ACCÈS A L'ÉPERON AU NORD DU TEMPLE

- K. TOMBES BÉDOUINES H.100a,b PROVENANT DES PIÈCES H & J 101
- L. PIÈCES H & J 101
- M. SONDAGE "S4B100"
- N. SONDAGE "S2C100", PORTE EST (IAA-YU)
