Plan de situation
chantier du temple Nabatéen
Établi d'après le plan d'ensemble au 1:500
(K 1085 - Partie 1)

K. Edh DHARIM - TEMPLE
3/ le DH87 83.01
Plan d'ensemble du
Chantier du Temple Nabatéen
Eh/100 A Chantier
26.87

KHIRBET EDH-DHARIH 1987

Plan de situation du chantier du Temple Nabatéen établi à partir du plan d'ensemble au 1:500-1985, partie 1

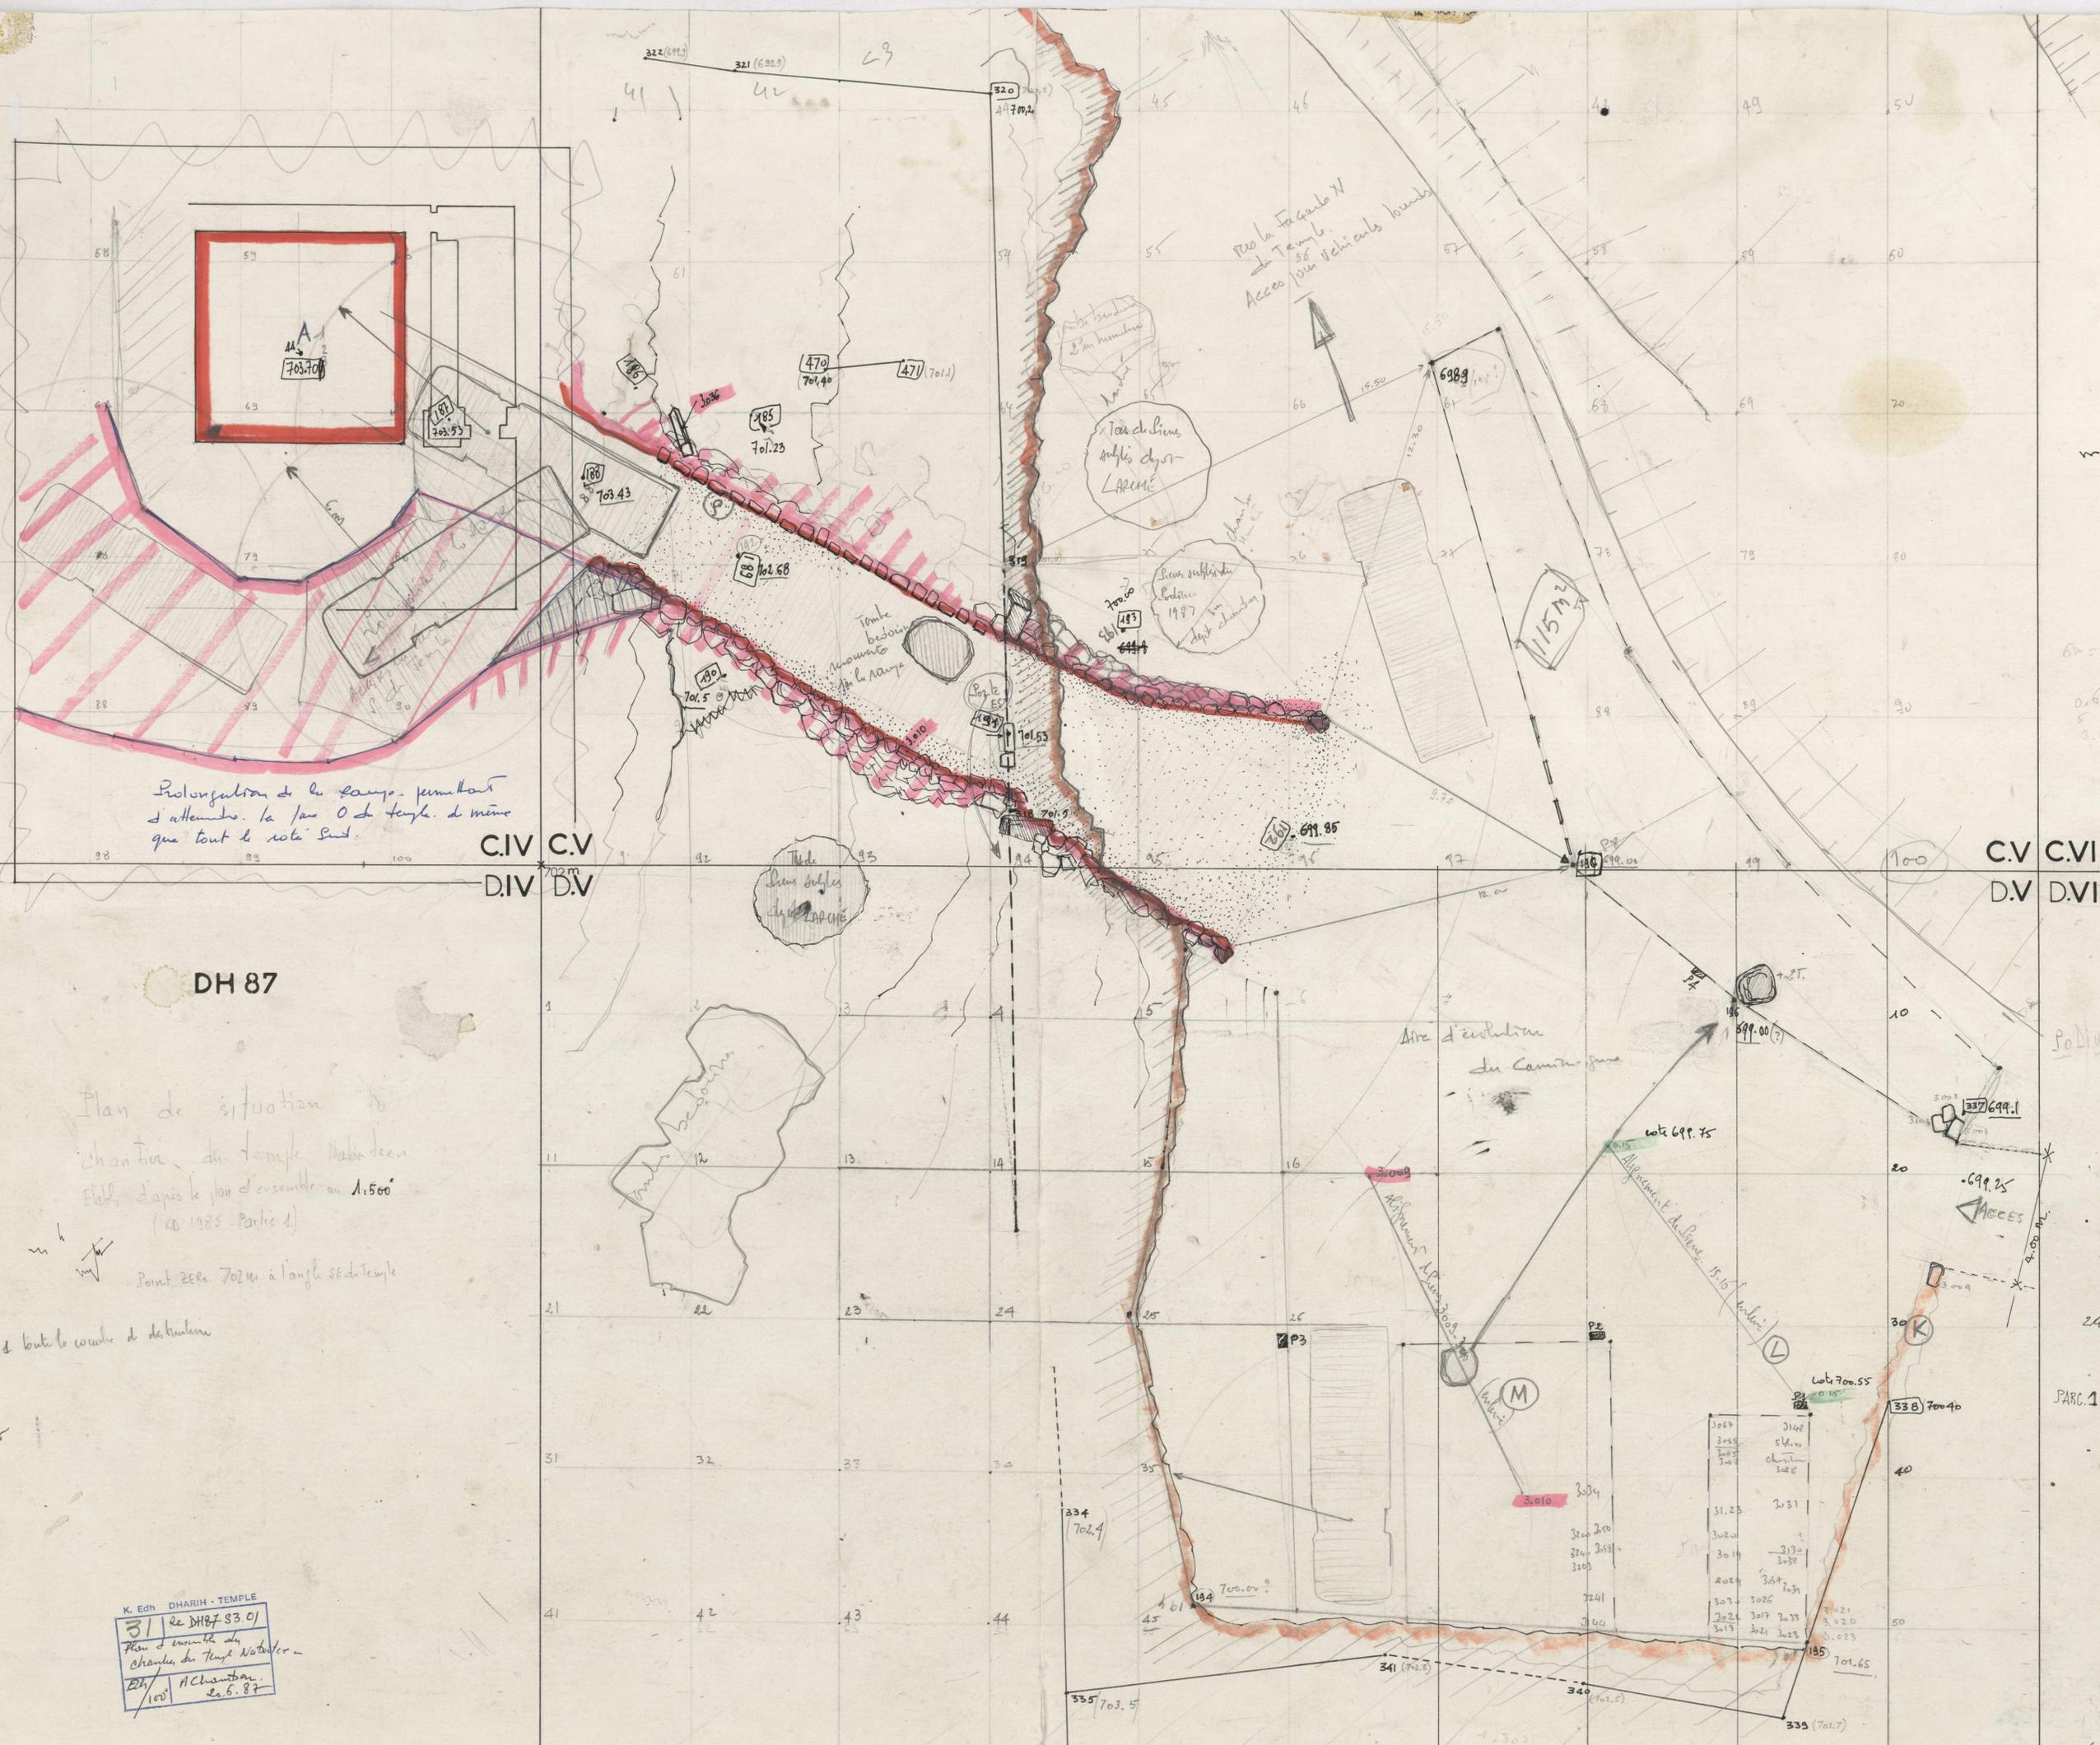
31	le DH 87 53.01
relevé d'ensemble du chantier du temple aqoua	
1/100	A. Chambon 20.06.87

Point Zéro 702m à l'angle SE du temple

ce relevé a servi à établir le plan n° 32

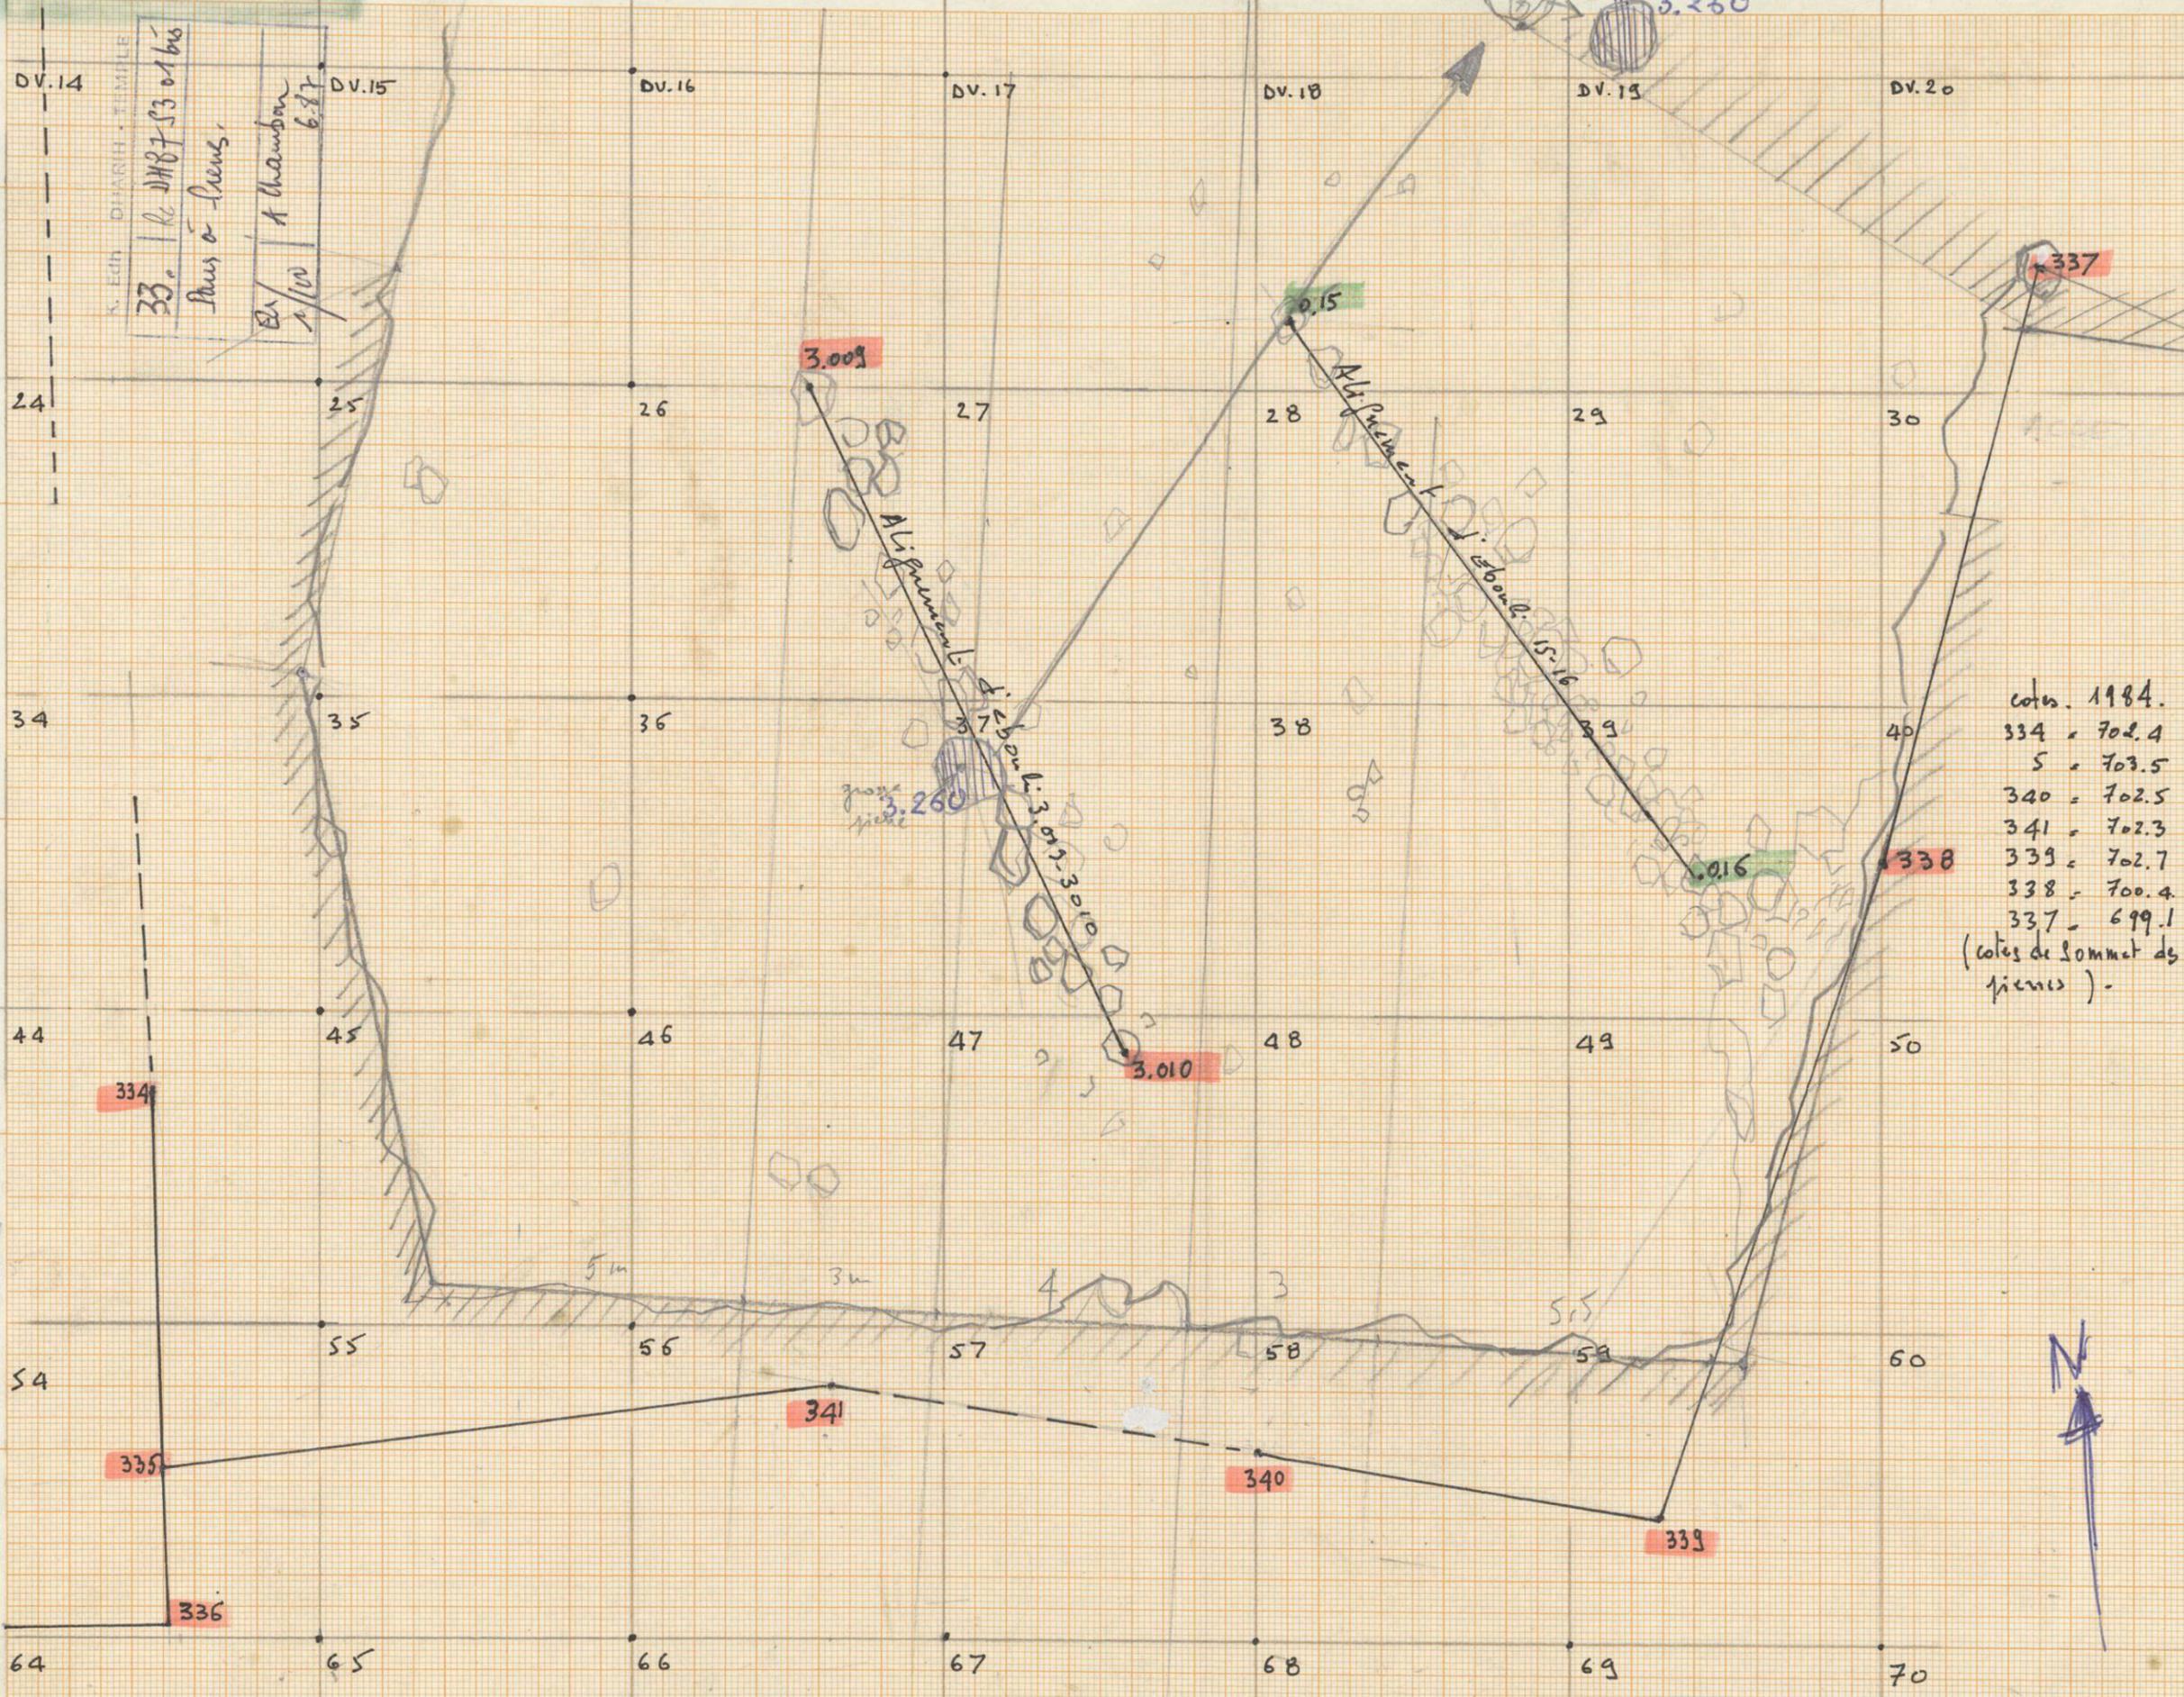
Relevé DH8753-01bis

AIRE DE STOCKAGE des Pierres Retraies du Podium. SECTEUR DV.

Ref.: K. D. 1984 - Plan d'ensemble - PARTIE 1 - 1/500. Ech. 1:100 A. Chambon.

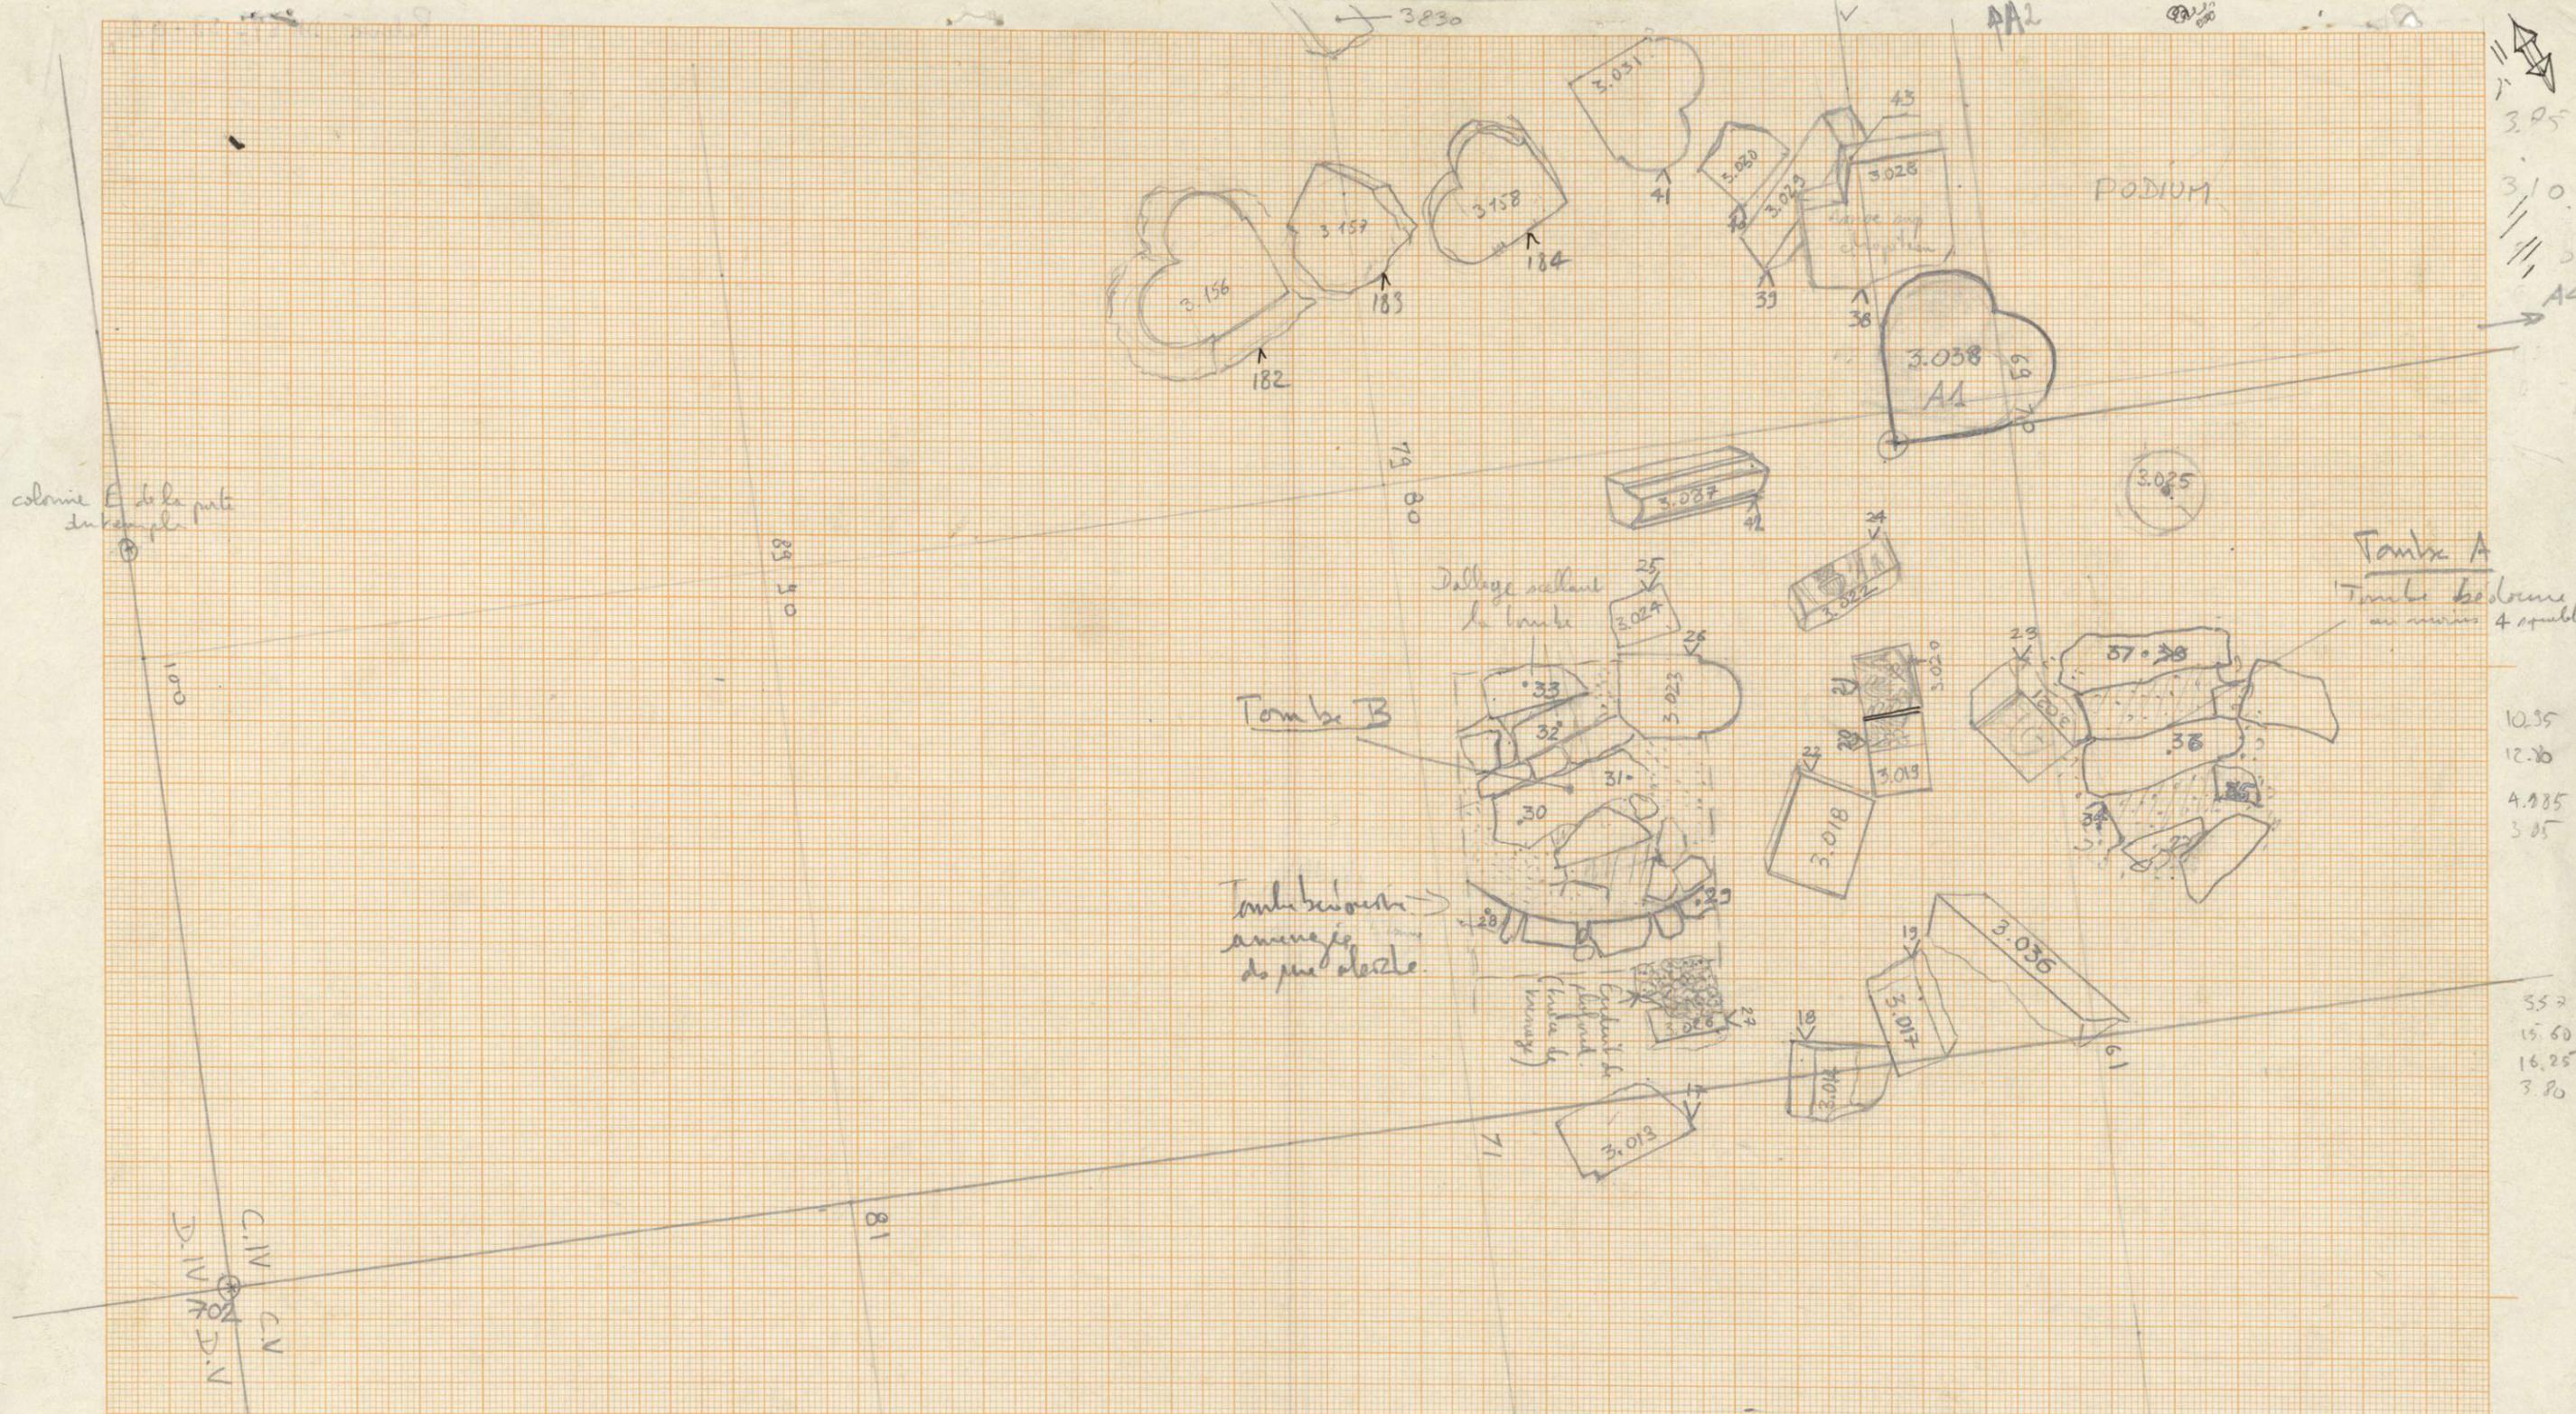
K. Edh DHARH - TEMPLE	
35	Re DH 87 S3 a
1/50	J. Humbert

Tombe bedouine aménagé de mur de clôture

Tombe A
Tombe bedouine au mur de 4 angles

Dallage recouvrant la tombe

plan de situation de
Flanc E du podium; blocs légués en vue de l'accès du podium au couloir
avec sondage de deux tombes dans le mur de clôture

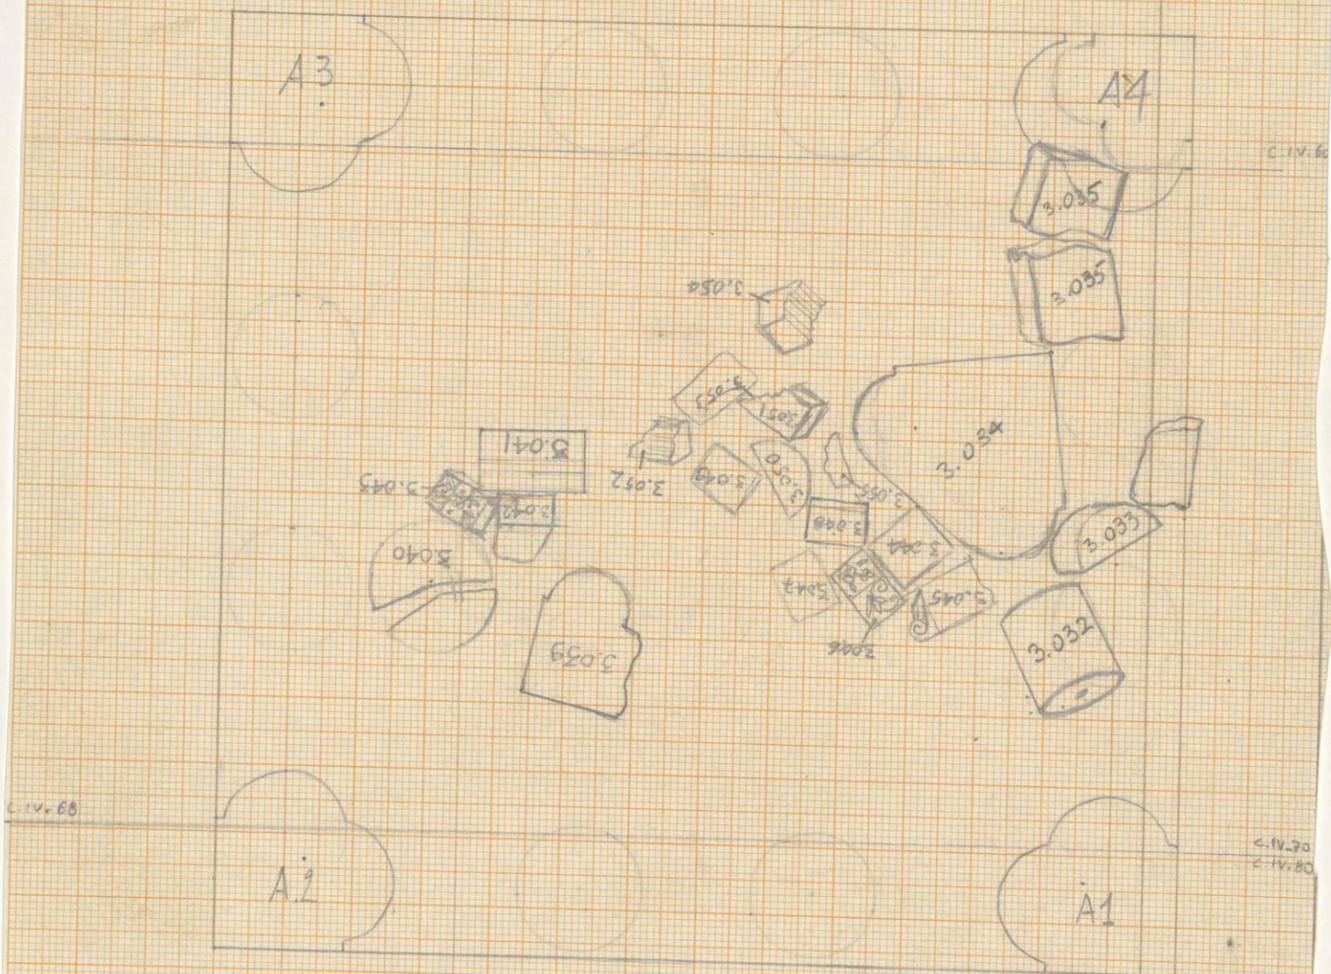
38 | Re DH87 53.03

Plan de situation des éléments d'architecture éboulés sur le podium, apparents en surface.

Relève pour phase de la fouille lapidaire

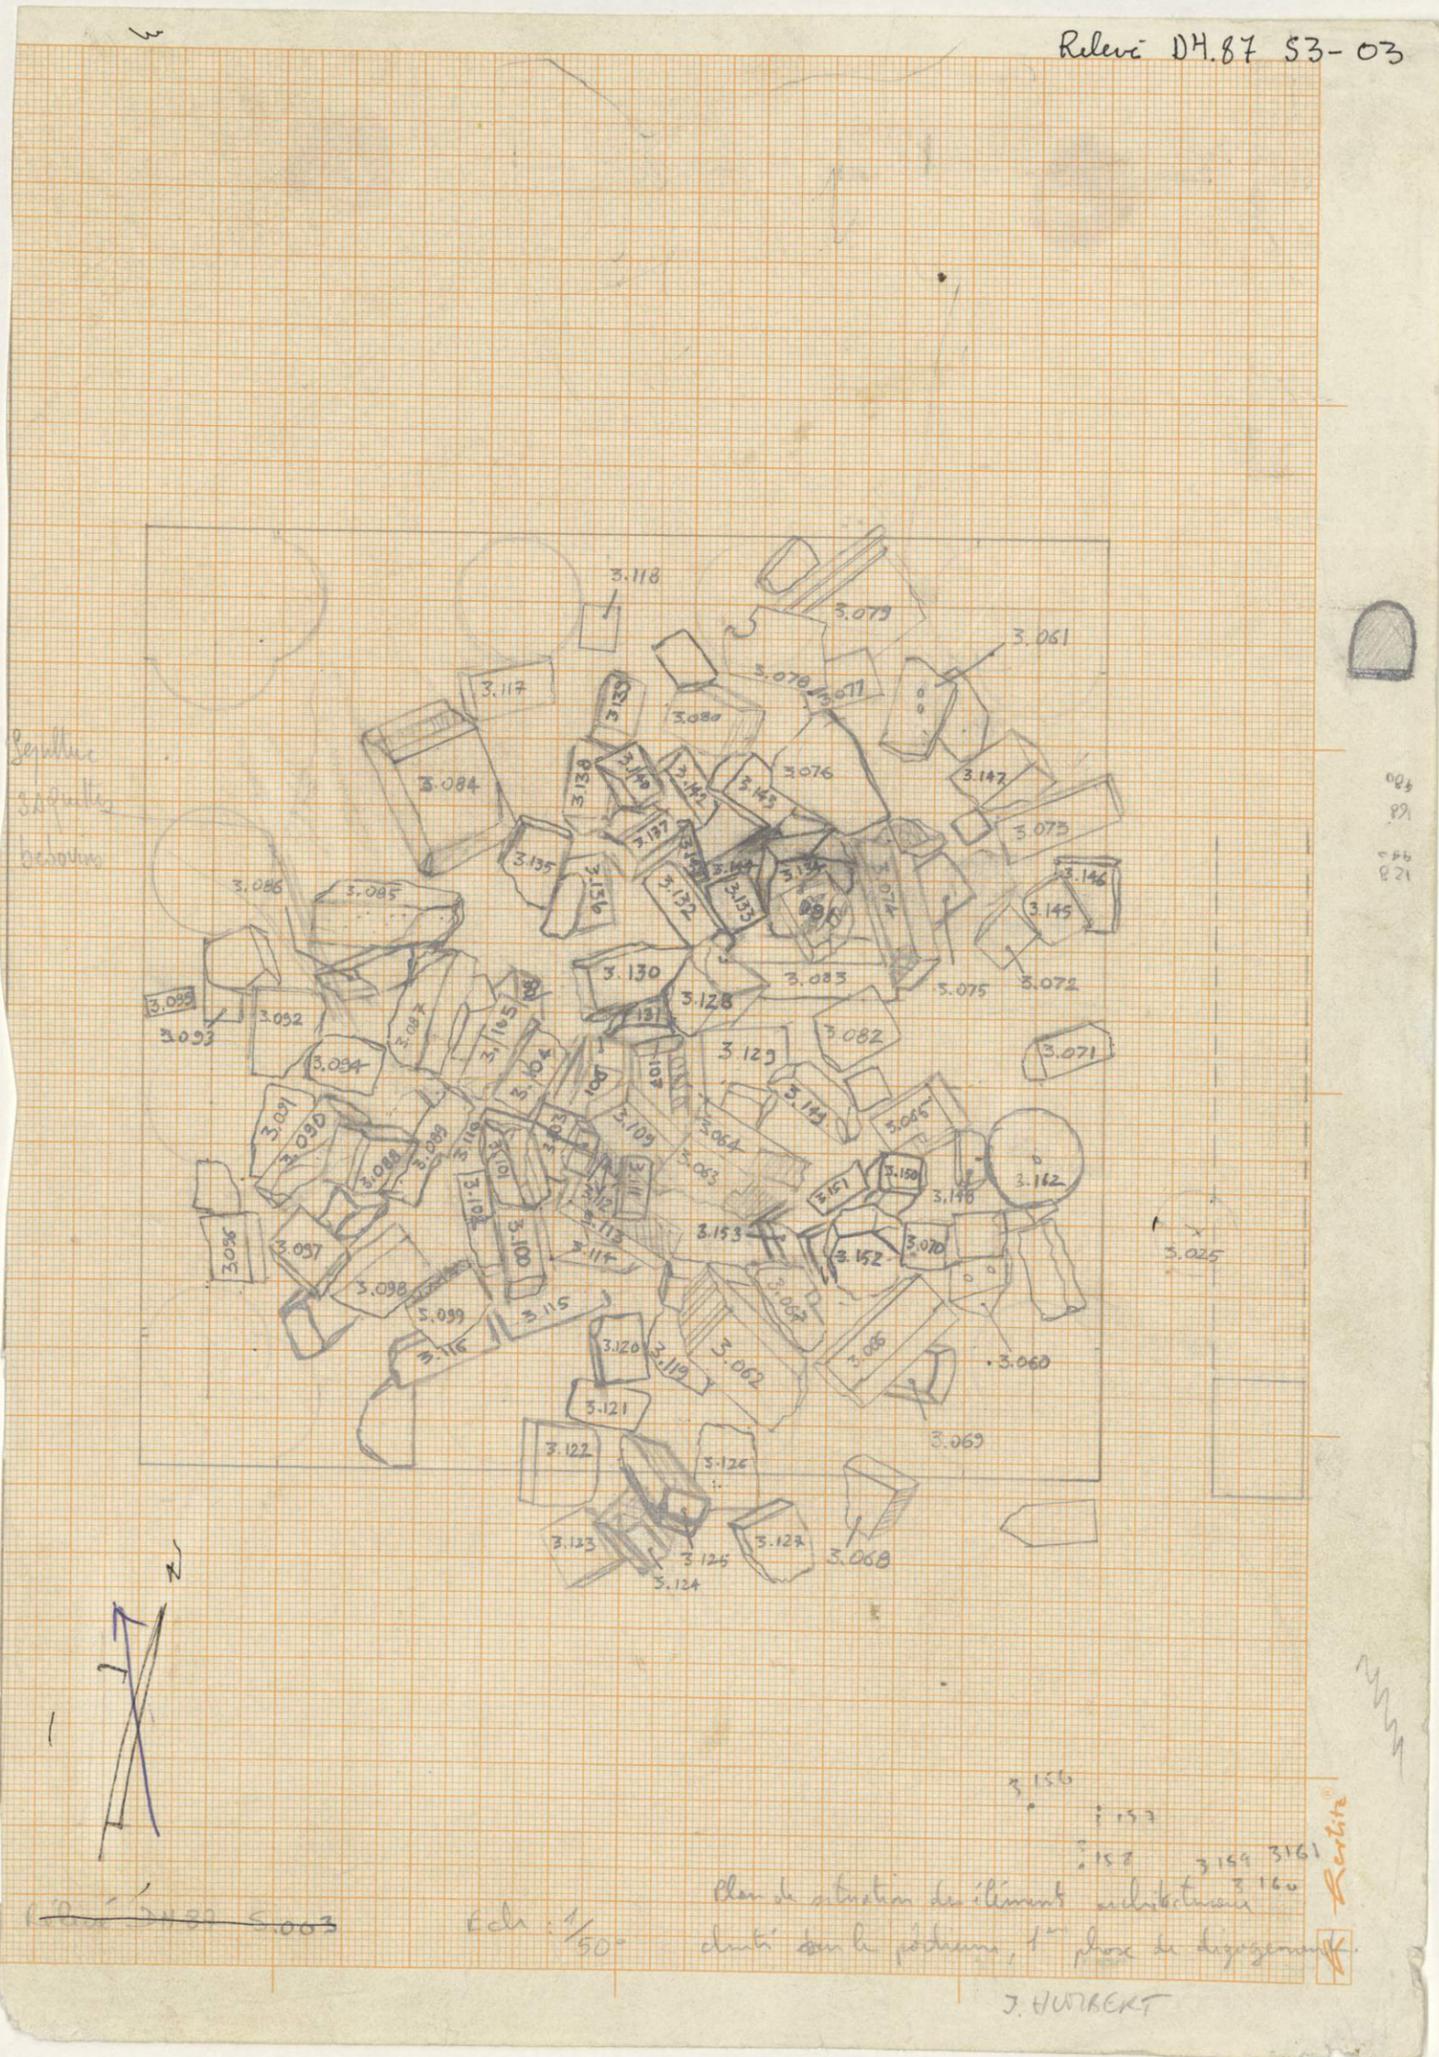
39	Re DH 87. 53 03
Reliè des cotes d'altitude	
cf. 38	
Ech. 1/50°	J. HOMBERT .07. 87

Plan de situation des éléments architecturaux
dans la position, 1^{er} plan de disposition

les cotes sont prises au sommet des blocs.

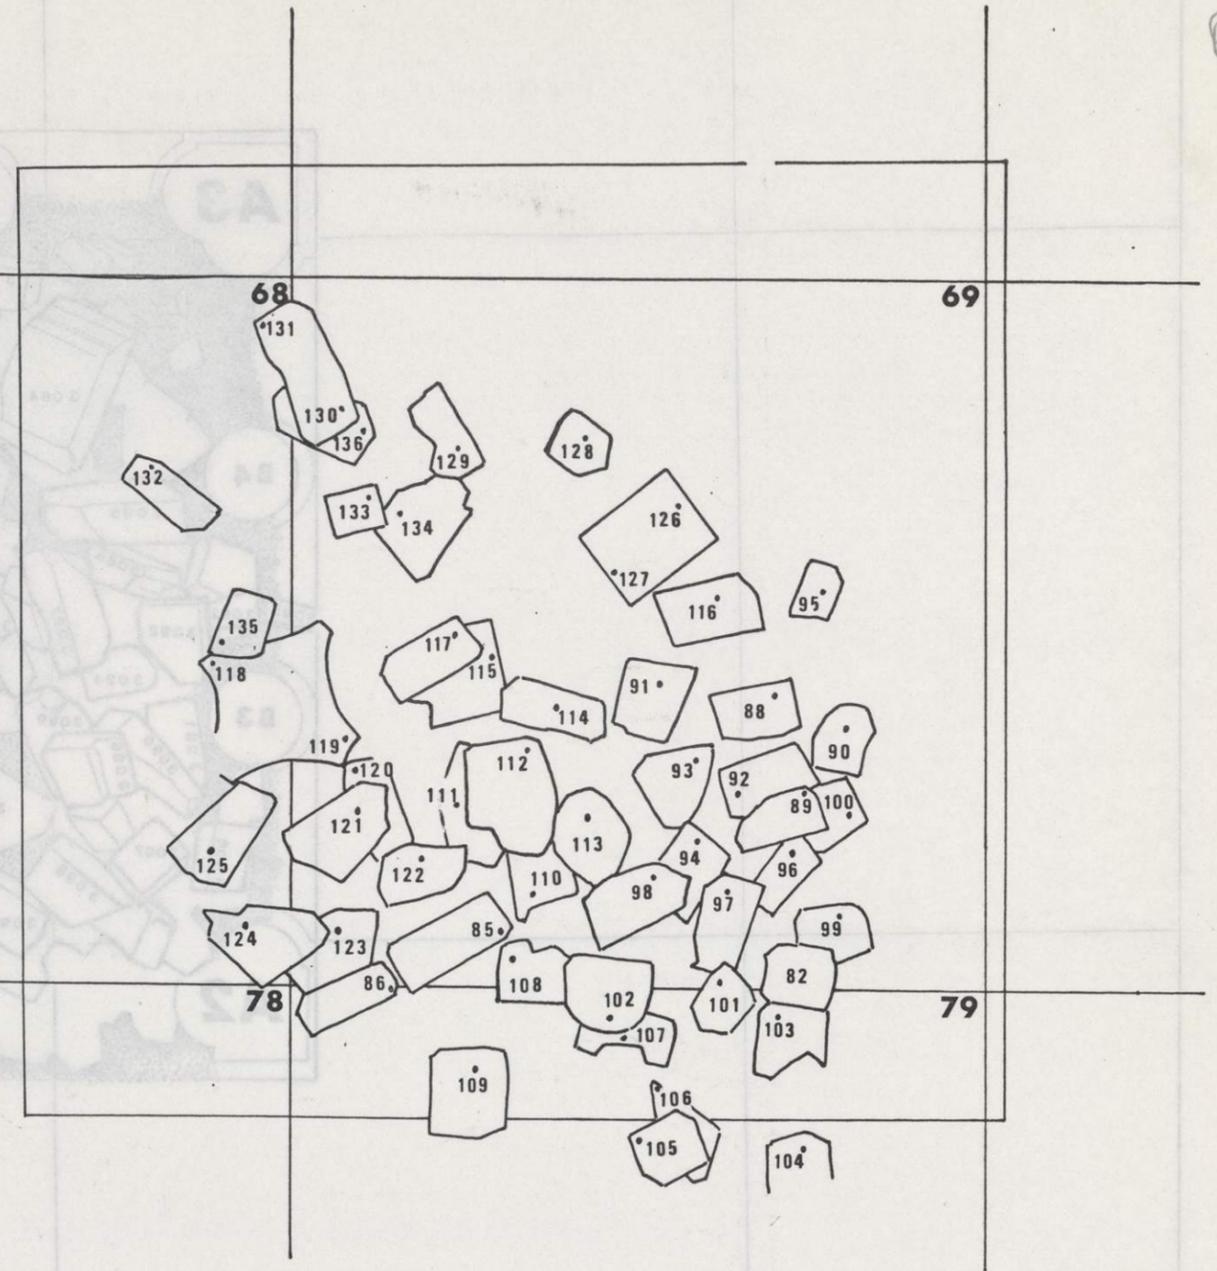
41	Re DH87 53-04
2 ^e phase de la fouille	
Podium relevé, brider	
1/50	7 humbut
07.87

Deuxième phase de la fouille (suite du dégagement des blocs d'architecture).

Si lors du travail précédent, les blocs sculptés avaient leur face décorée tournée en majeure partie vers le haut, maintenant, ceux-ci moins nombreux et les très nombreuses pierres de taille de dimensions moyennes ou petites, ont leur parement tourné vers le bas et proviennent vraisemblablement du mur longeant le couloir E.

Sous la terre meuble et fine (cf. DH87 S3-03), une forte couche de cendre occupe la partie N. du podium avec des traces et des fragments de bois calciné sous le stylobate dont certaines pierres sont éclatées par le feu (sous B5 et B7 notamment). Il semble que par endroit la base des colonnes B8 et A1 aient été recouvertes d'une couche de plâtre.

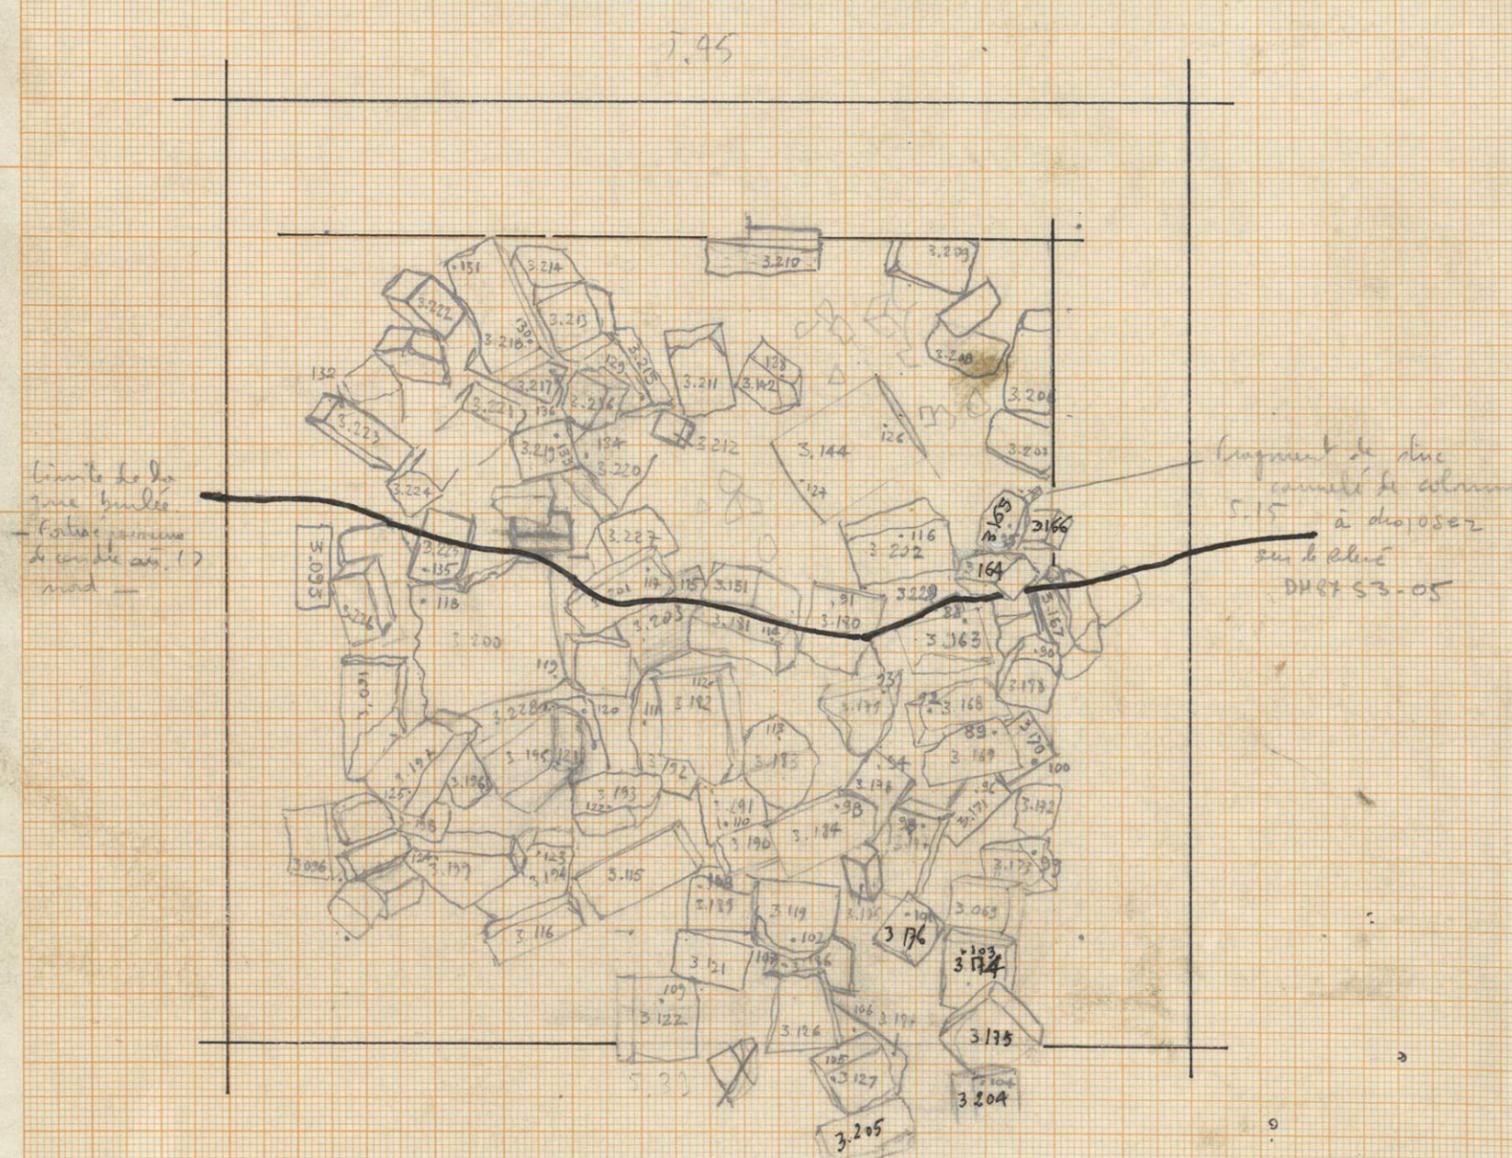
DH 87 53-04

limite de la zone brulée
 - l'absence permanente de couleur sur le nord -

fragment de bloc
 cannelé de colonne
 S.15 à dia. 0,822
 sur le relief
 DH87 53-05

Plan de situation de blocs situés sur le podium
 dans la phase de la fouille

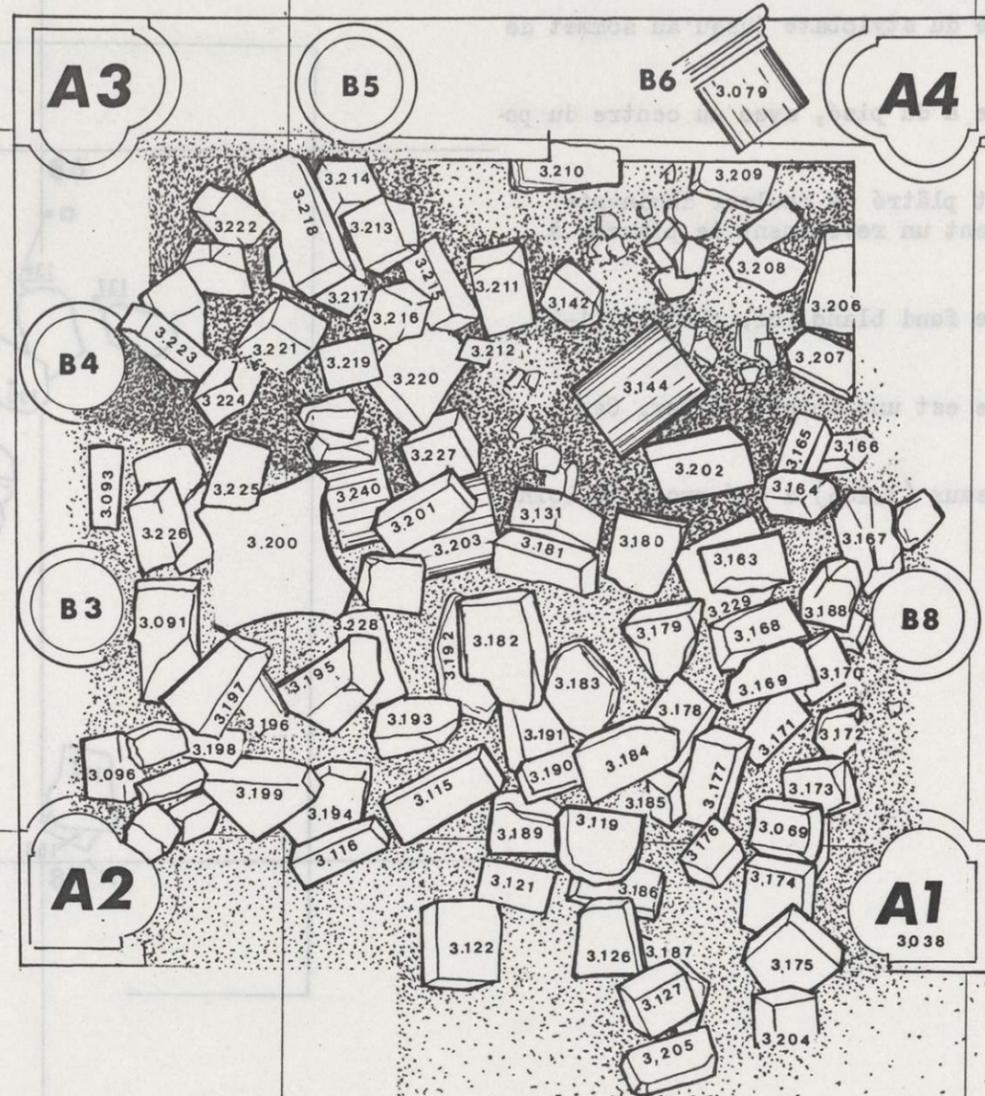
42/ Re DH87, 53.04
 Radiat. 2e phase de la
 fouille. Relevé Lévi-Strauss
 E.H. A. CHARBON
 1/50' XII 87

terre, couche de cendre. 538-20

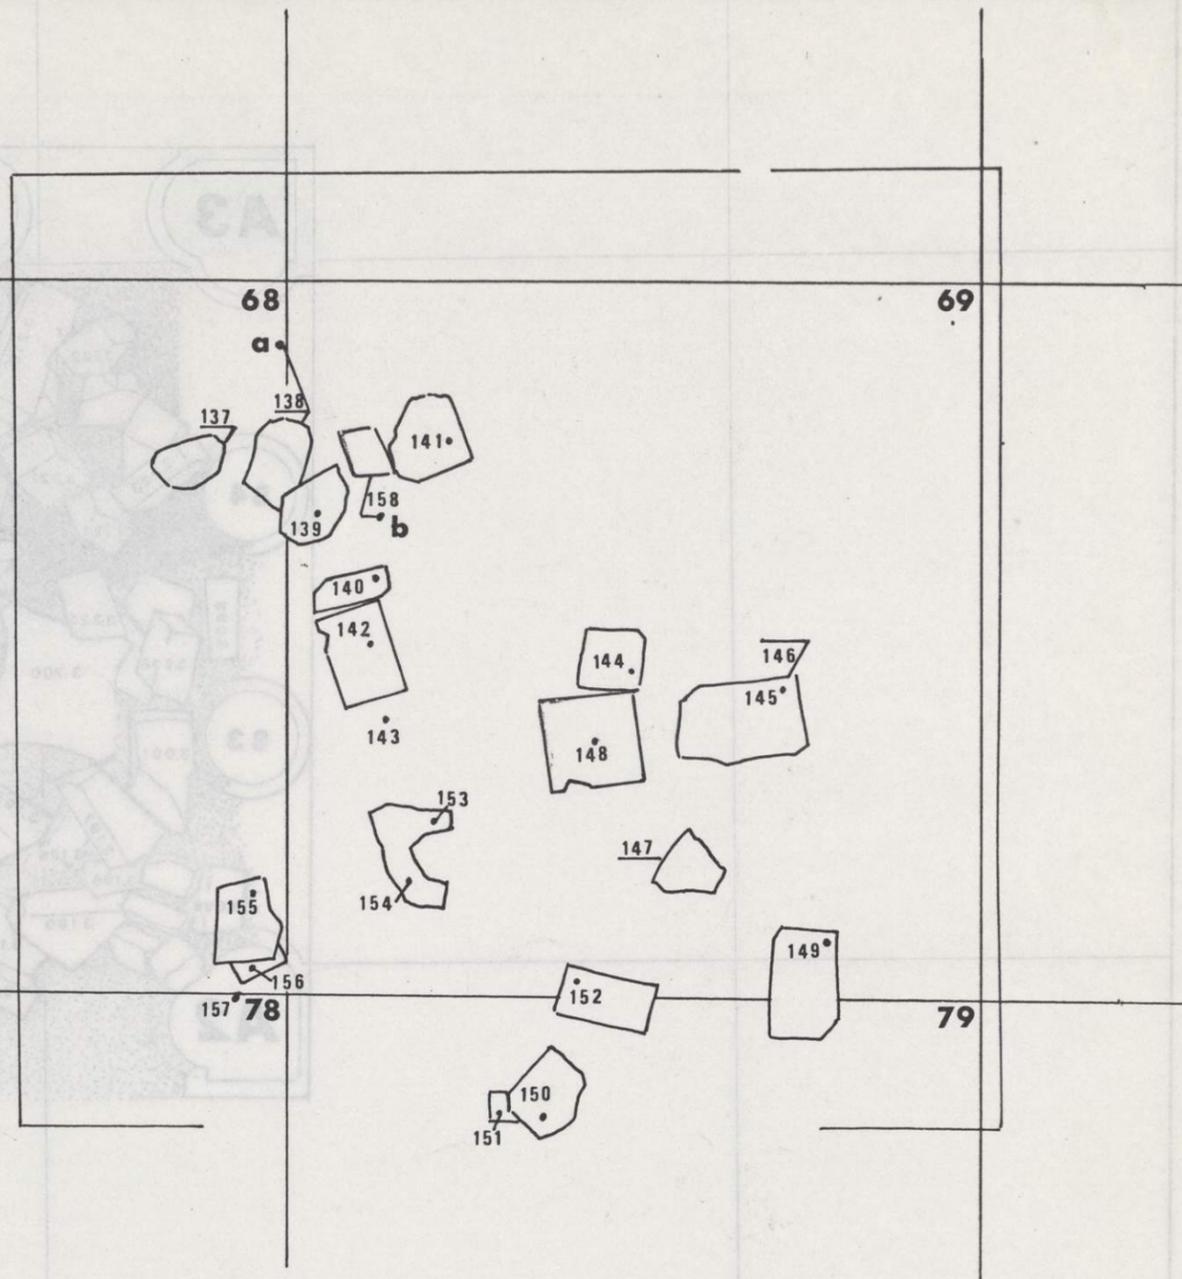
43	Re DH 87 S3.05
Posticum 3 ^e phase de la fouille	
Céleri légendaire	
1/50	J. Humbert 7.87

Troisième phase de la fouille allant du dessous de la corniche du stylobate jusqu'au sommet de la banquette (aux environs de la cote 702.10).

La terre est de couleur légèrement jaunâtre, fine et ressemble à du pisé, avec au centre du podium une grande et profonde poche de cendre.

- a en partie sous la corniche du stylobate : un amas d'enduit plâtré de couleur dominante blanche avec des traits rouge et noir. Ces enduits immittent un revêtement de pierres à bossages.
- b même type d'enduit que a mais avec un graffiti noir sur le fond blanc. (cf. photos 131-22, 23).
- c Fragment de colonnette cannelée en stuc à coté de laquelle est une pointe de fer. Ces deux objets sont à la cote 702.37

Dans la partie SE, la base de la colonne B7, cassée en 3 morceaux (3.245) a été projetée loin de son emplacement d'origine, en direction du S.
