Plan de situation
chantier du temple Nabatéen
Établi d'après le plan d'ensemble au 1:500
(K 1085 - Partie 1)

K. Edh DHARIM - TEMPLE
3/ le DH87 83.01
Plan d'ensemble du
Chantier du Temple Nabatéen
Eh/100 A Chantier
26.87

KHIRBET EDH-DHARIH 1987

Plan de situation du chantier du Temple Nabatéen établi à partir du plan d'ensemble au 1:500-1985, partie 1

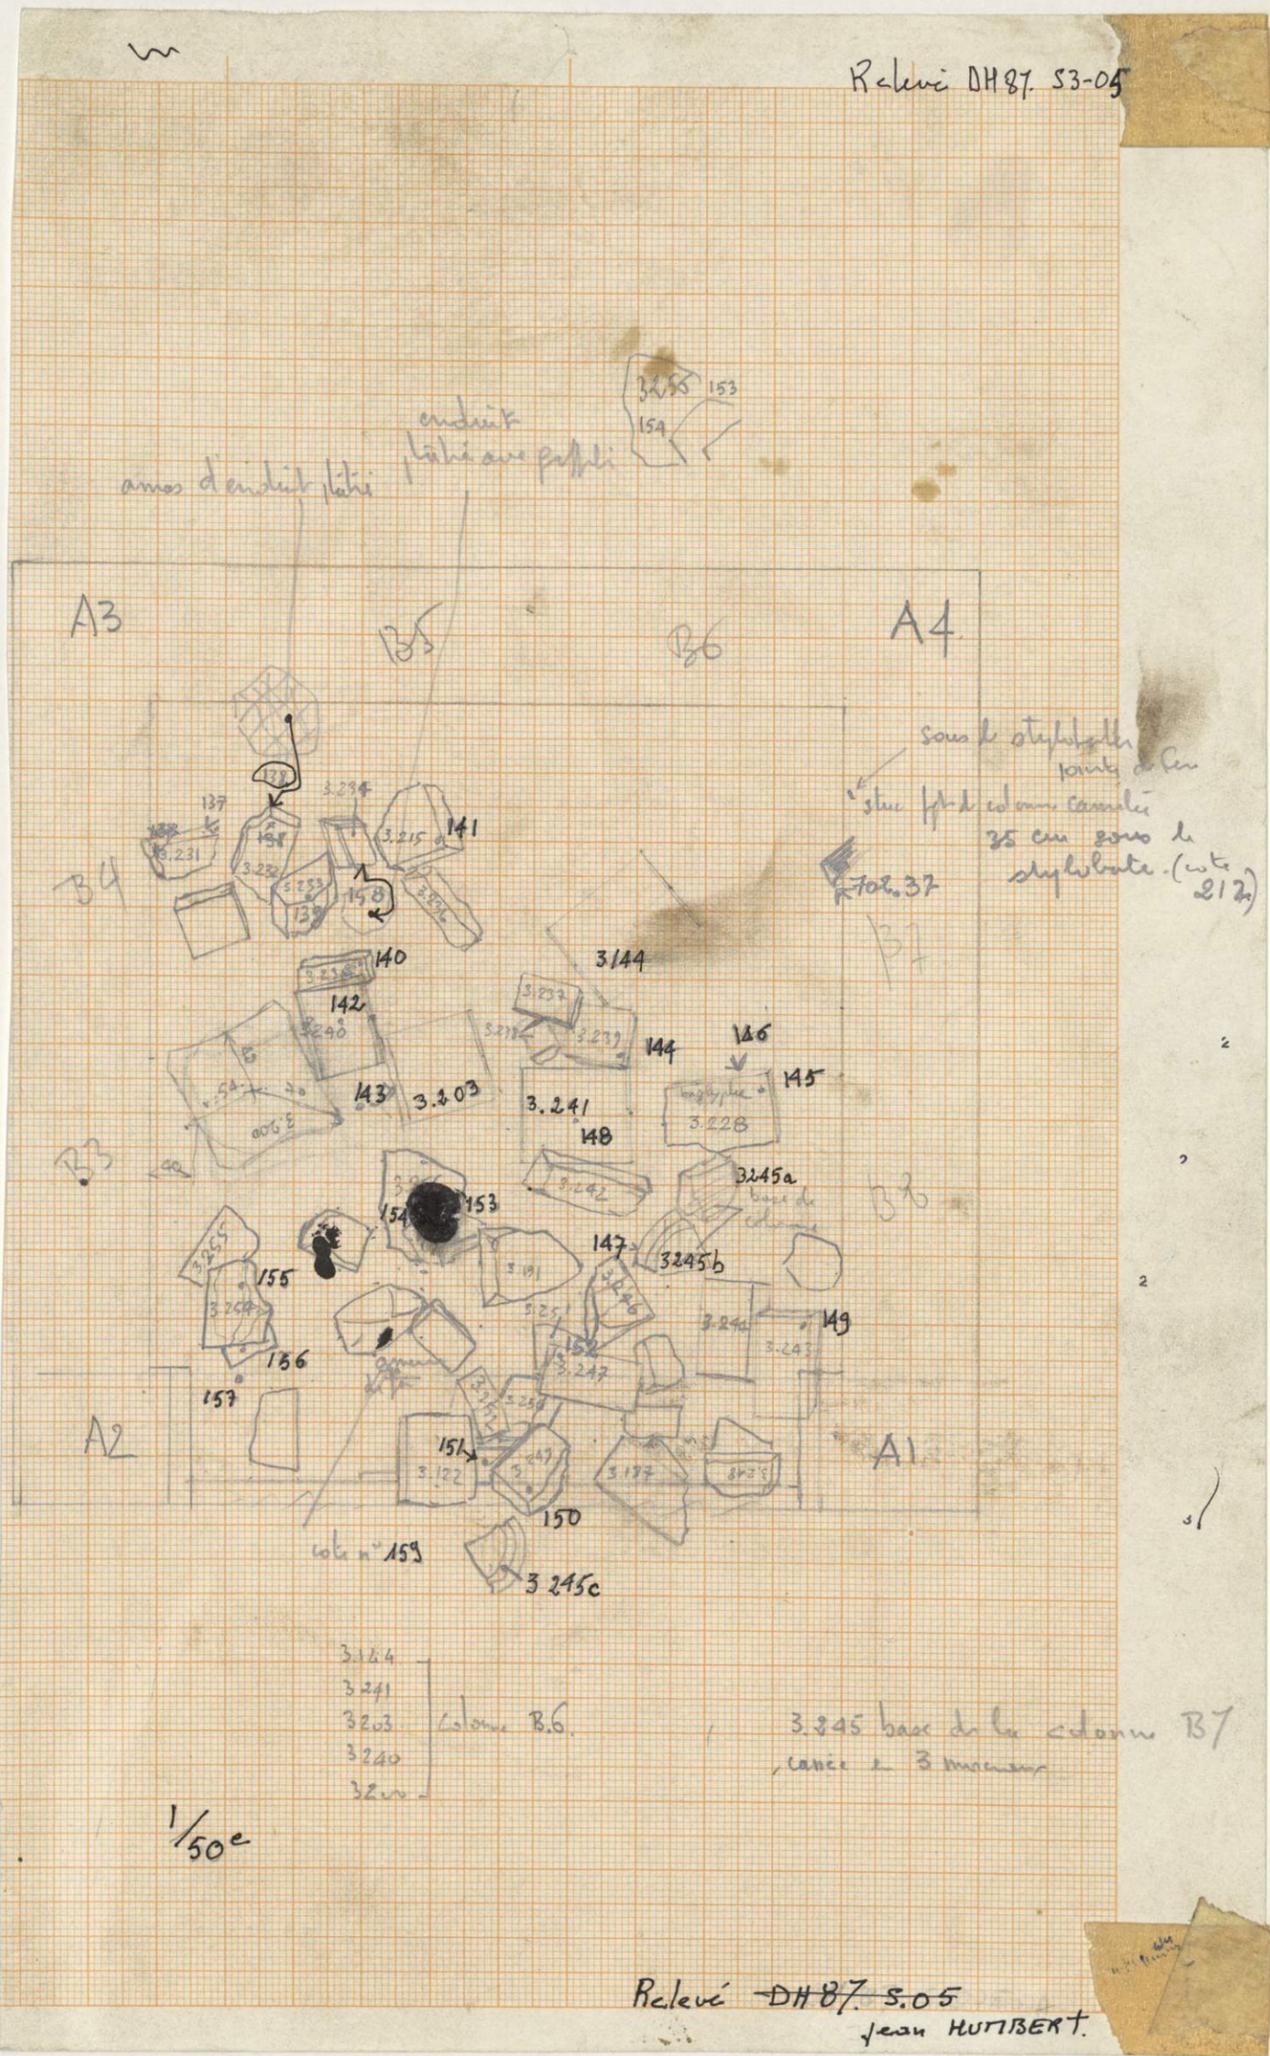
Relevé DH 87 S3-05

Troisième phase de la fouille allant du dessous de la corniche du stylobate jusqu'au sommet de la banquette (aux environs de la cote 702.10).

La terre est de couleur légèrement jaunâtre, fine et ressemble à du pisé, avec au centre du podium une grande et profonde poche de cendre.

- a en partie sous la corniche du stylobate : un amas d'enduit plâtré de couleur dominante blanche avec des traits rouge et noir. Ces enduits immittent un revêtement de pierres à bossages.
- b même type d'enduit que a mais avec un graffiti noir sur le fond blanc. (cf. photos 131-22, 23).
- c Fragment de colonnette cannelée en stuc à coté de laquelle est une pointe de fer. Ces deux objets sont à la cote 702.37

Dans la partie SE, la base de la colonne B7, cassée en 3 morceaux (3.245) a été projetée loin de son emplacement d'origine, en direction du S.

terre,
 poche de cendre,
 a enduit plâtré,
 b enduit plâtré avec graffiti,
 c frag. de colonnette cannelée en stuc

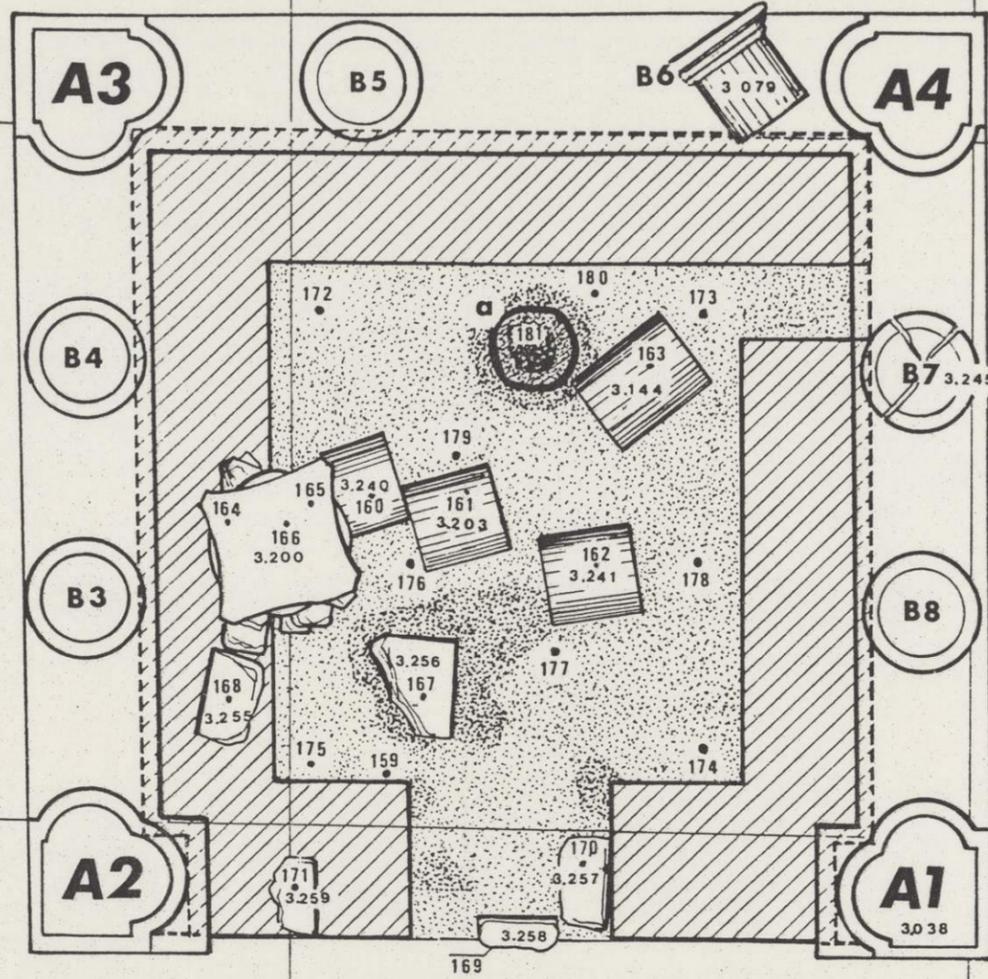
K. E.H. DHARIM : TEMPLE
 46 | Re DH87 S306
 Position. 4° hour de la
 Fouille (seuil)
 Ech. 1/50° A. CHATBON.
 XII, 97

Fouille jusqu'au niveau du sol sur lequel reposent les tambours de la colonne B6

Du N au S : Dégagement d'une banquette occupant tout le coté N du podium. Celle-ci est bordée au S par une rangée de pierres de petites dimensions grossièrement taillées. Le dessus de cette banquette est totalement défoncé mais par endroits on discerne un enduit plâtré.

Entre la banquette et le tambour de colonne 3.144, sous une couche de terre meuble beige-jaune un tannûr très bien construit, de 0,60m de diamètre était conservé sur une hauteur moyenne de 15cm. Sa base était à environ une dizaine de centimètres sous la surface du sol. L'intérieur était rempli de cendre très fine et dans son pourtour le sol était cendreceux.

La suite de la fouille fait apparaître que la banquette longe le stylobate sur tout son pourtour excepté au S. où elle s'interrompt pour laisser un passage d'1,50m au centre et un autre plus étroit au NE.

Les tambours de la colonne B6 reposent sur un sol de terre battue très dure, de couleur jaune, en pente vers le S.

terre, poches de cendre, banquette, tannir.

De grandes poches de cendre et des traces d'incendie occupent la partie S. du podium dans la continuité de celle repérée en DH87 S3-05.

Sur la banquette S/E aussi il y a de fortes traces de feu et l'on remarque sous les pierres tombées une épaisse couche de matière noire (près d'un centimètre) ressemblant à du bitume.

Peu de tessons, mais significatifs puisque trouvés sous les tambours de la colonne B6 sur le sol.
