Situation de bloc tanks
campagne 2004.

KHIRBET EDH-DHARIH INVENTAIRE DES BLOCS D'ARCHITECTURE

Le cryptoportique nord **S9A**

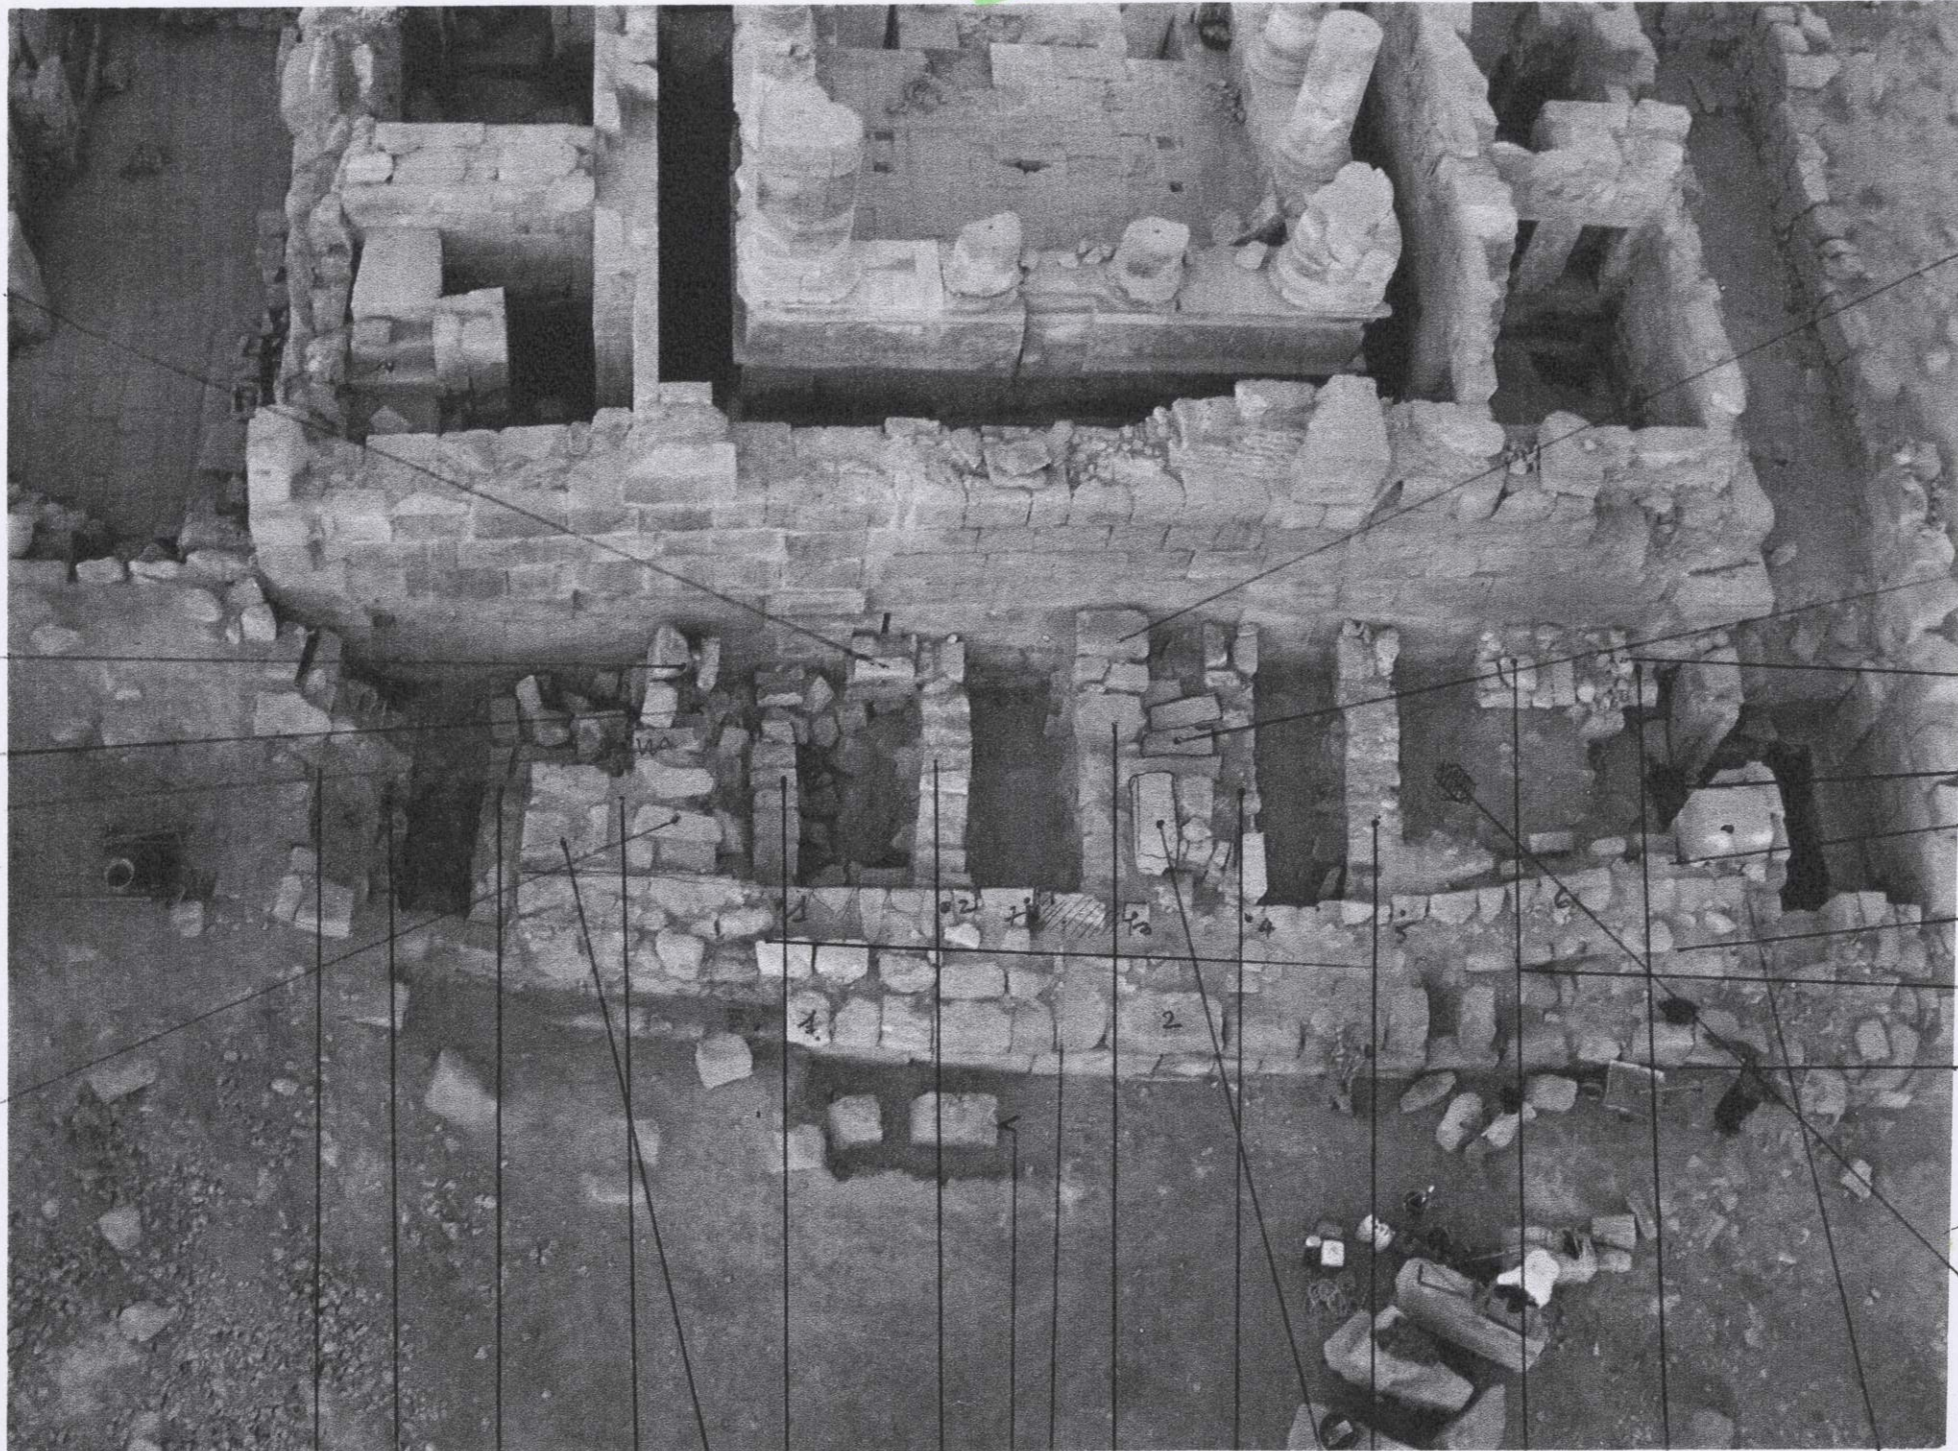
niveau du dallage 59.30

dallage 59.20
profond du crypte

au 59.13
 maif 59.14
 maif 59.12
 maif 59.11
 au 59.10
 au 59.08
 au 59.07
 au 59.06
 au 59.05
 maif 59.15
 maif 59.18
 maif 59.09
 maif 59.17
 maif 59.16

Porte bouche 9.25
 dans le mur 59.26
 côté
 sur un soubassement 59.27 est tombé. Act = 697.89.

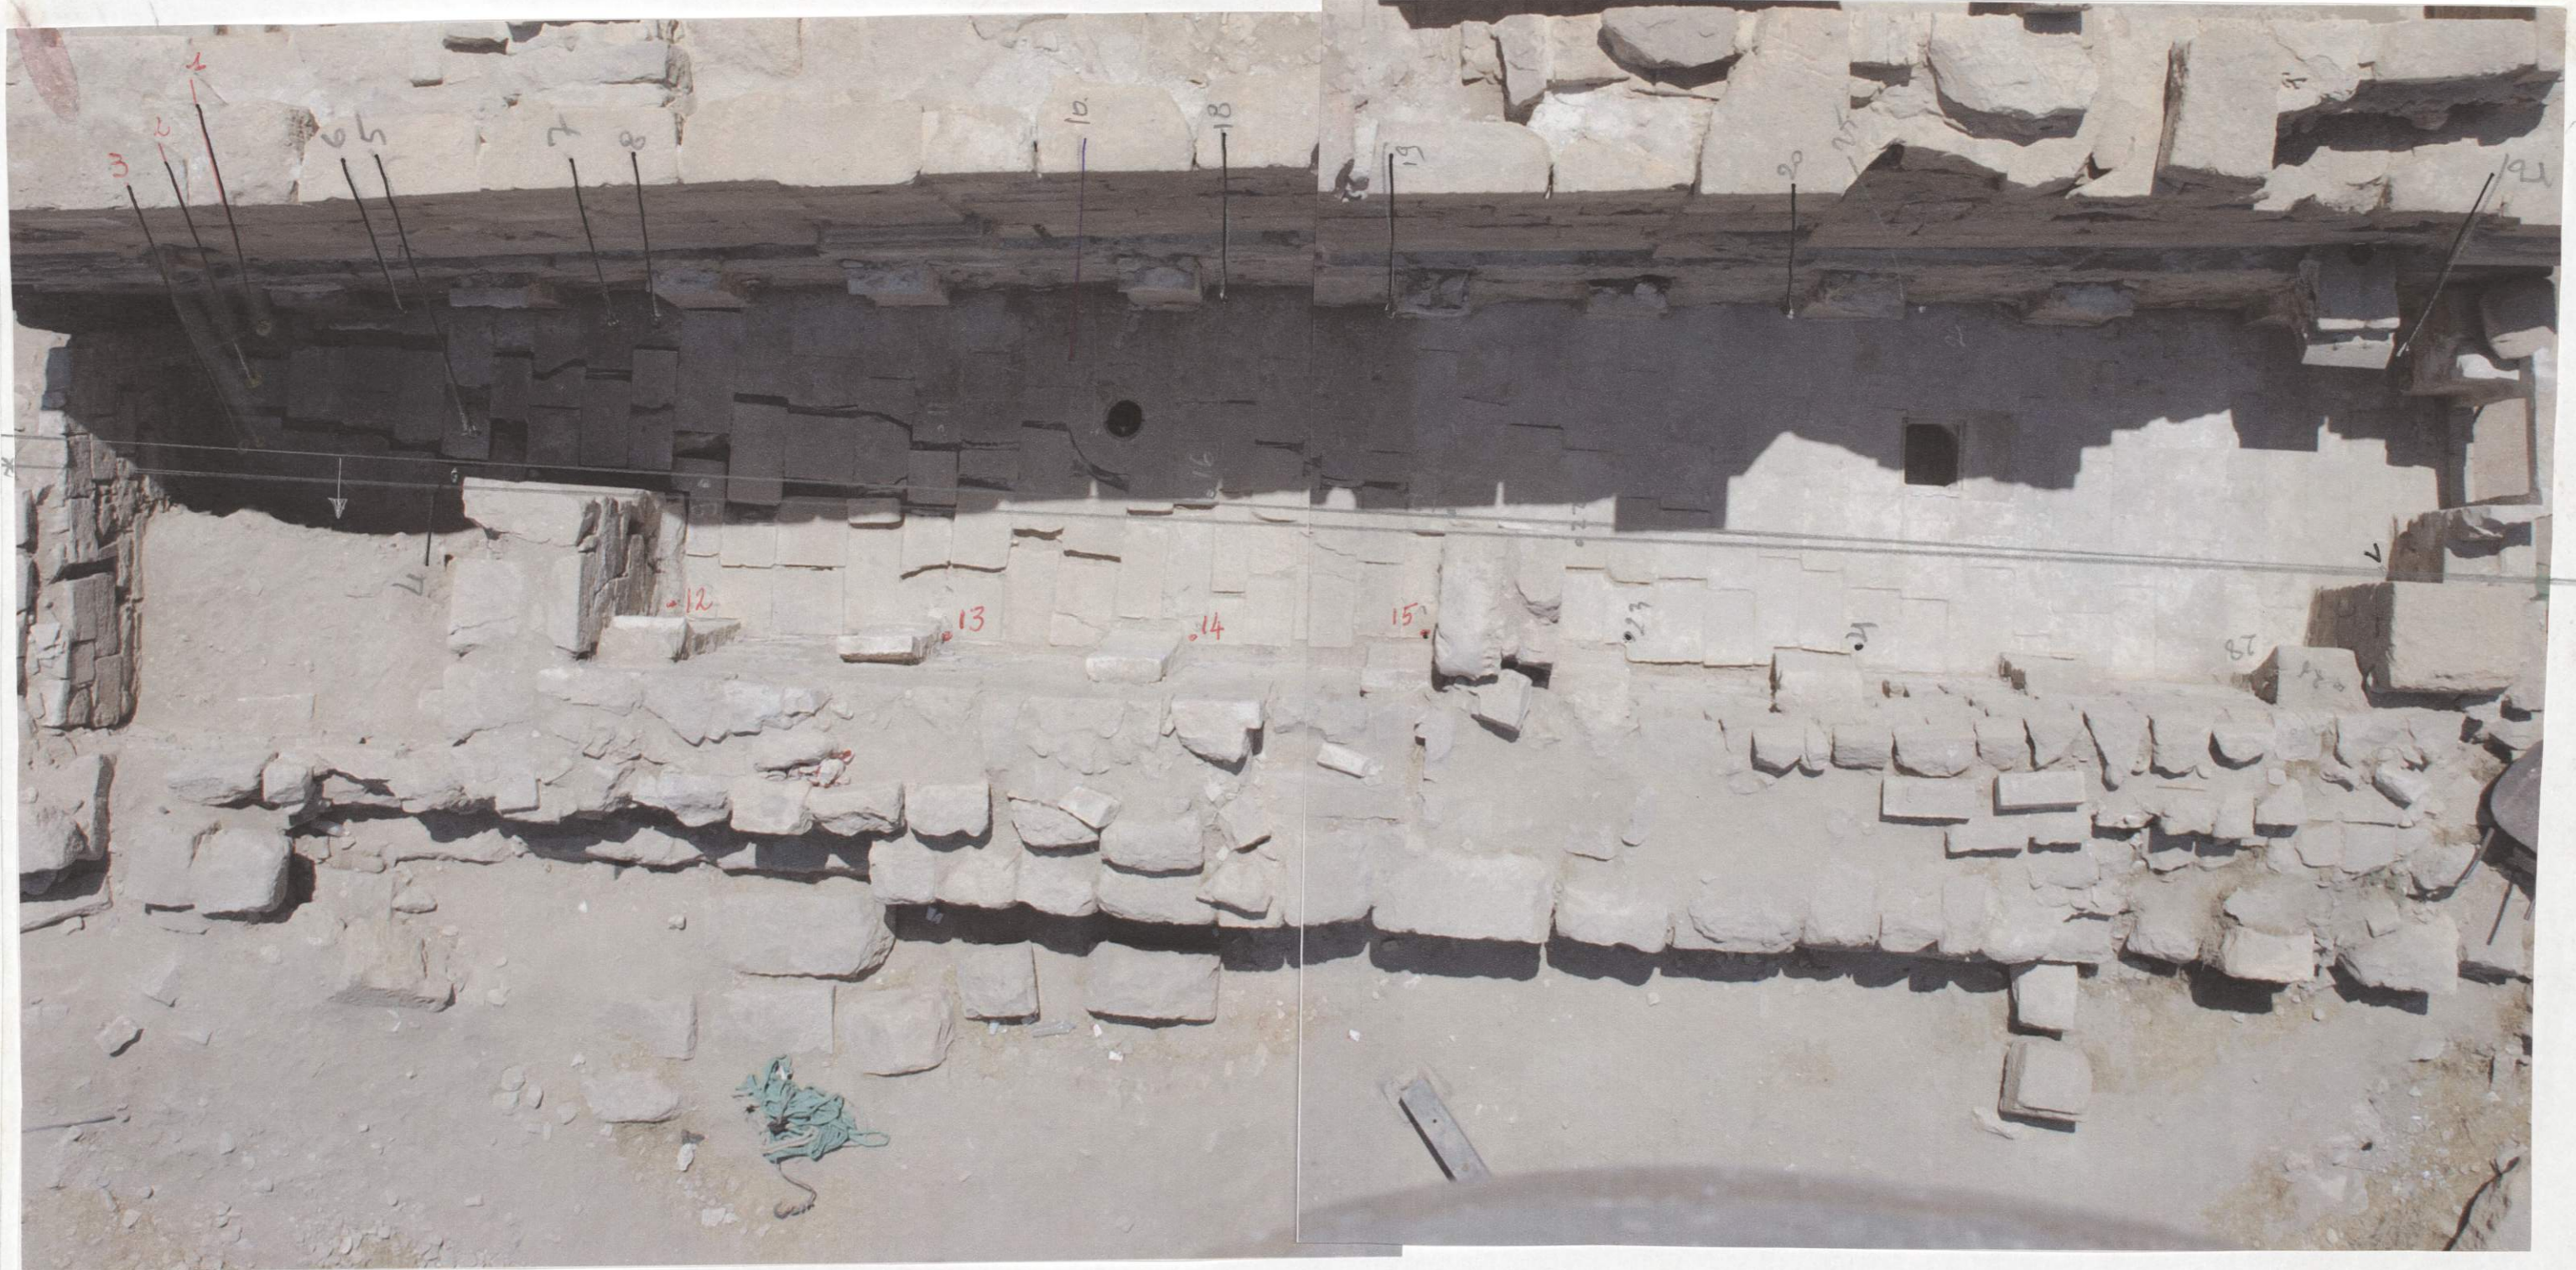
cryptoprotège nord M côté d'attitude du dallage

$P_{1/2}$ 700.69m -
 station + 0,10 = 700.79

- 1 - 3.24 - 697.55
- 2 - 3.23 - 697.56
- 3 - 3.34 - 697.45
- 4 - 3.37 - 697.42
- 5 - 3.32 - 697.47
- 6 - 3.17 - 697.62
- 7 - 3.17 - 697.62
- 8 - 3.13 - 697.66
- 9 - 3.32 - 697.47
- 10 - 3.19 - 697.60

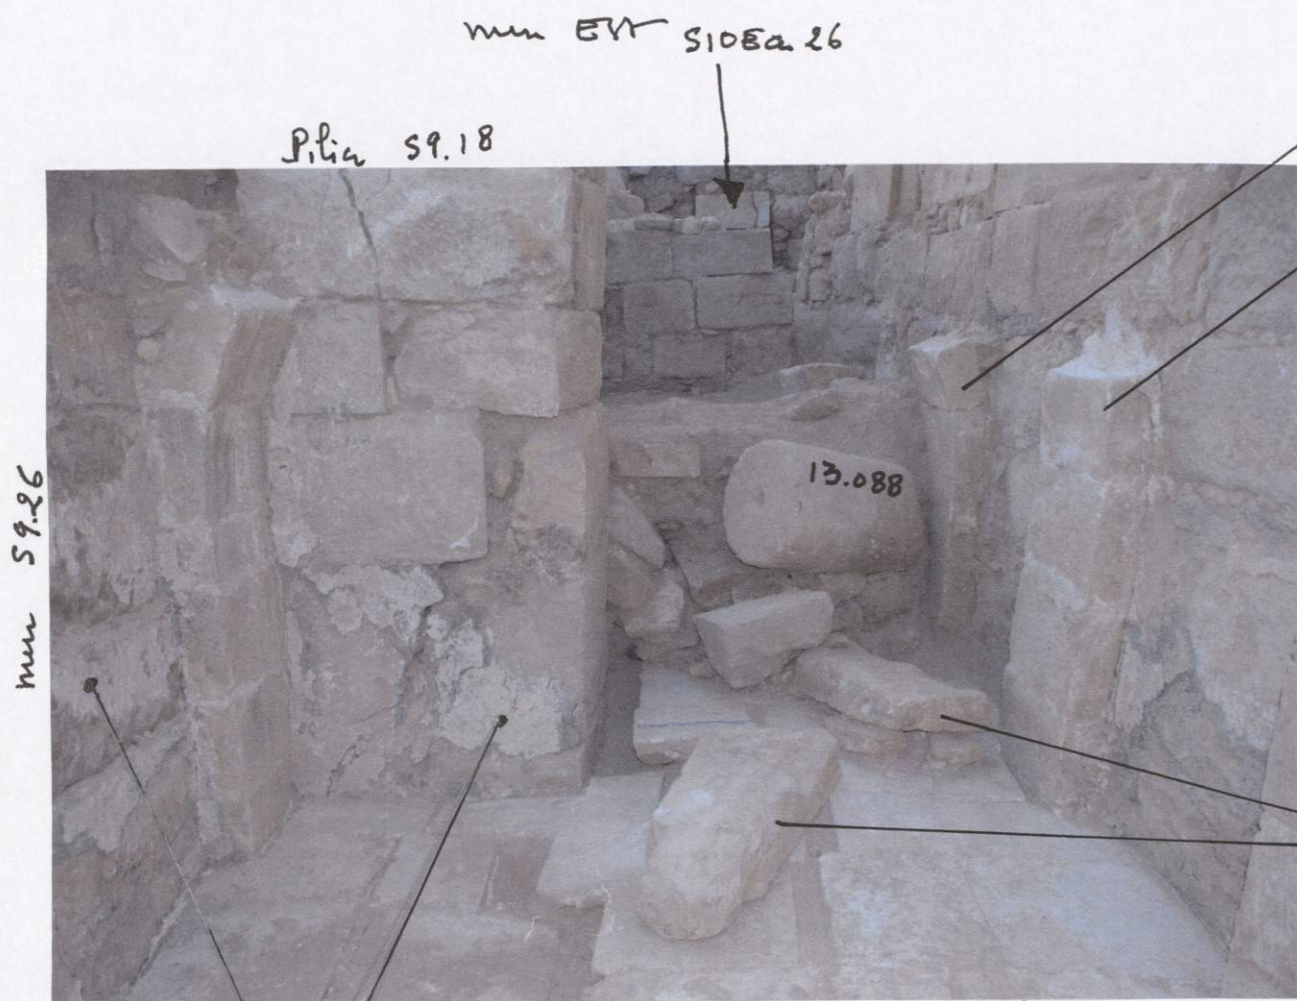
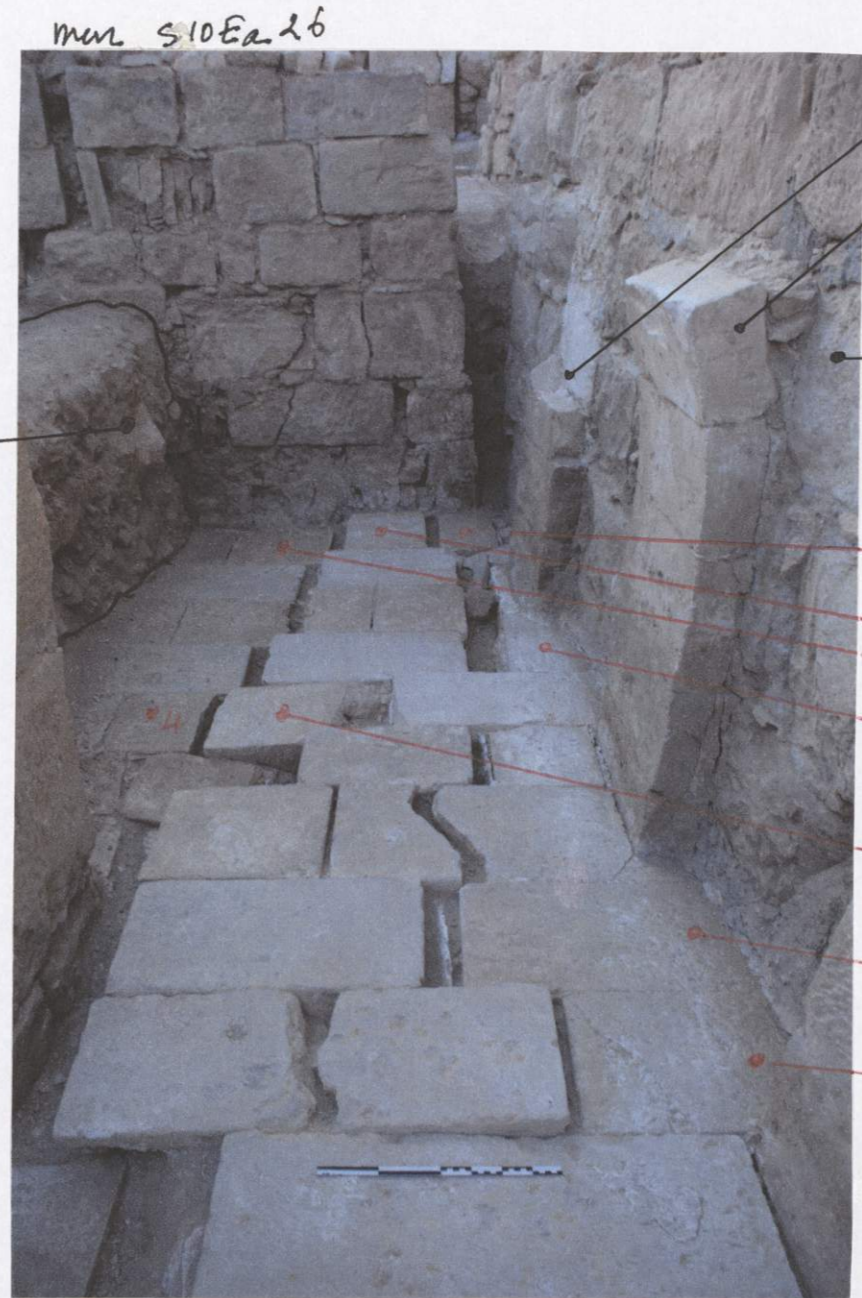
mur 59.26

Pila 59.18

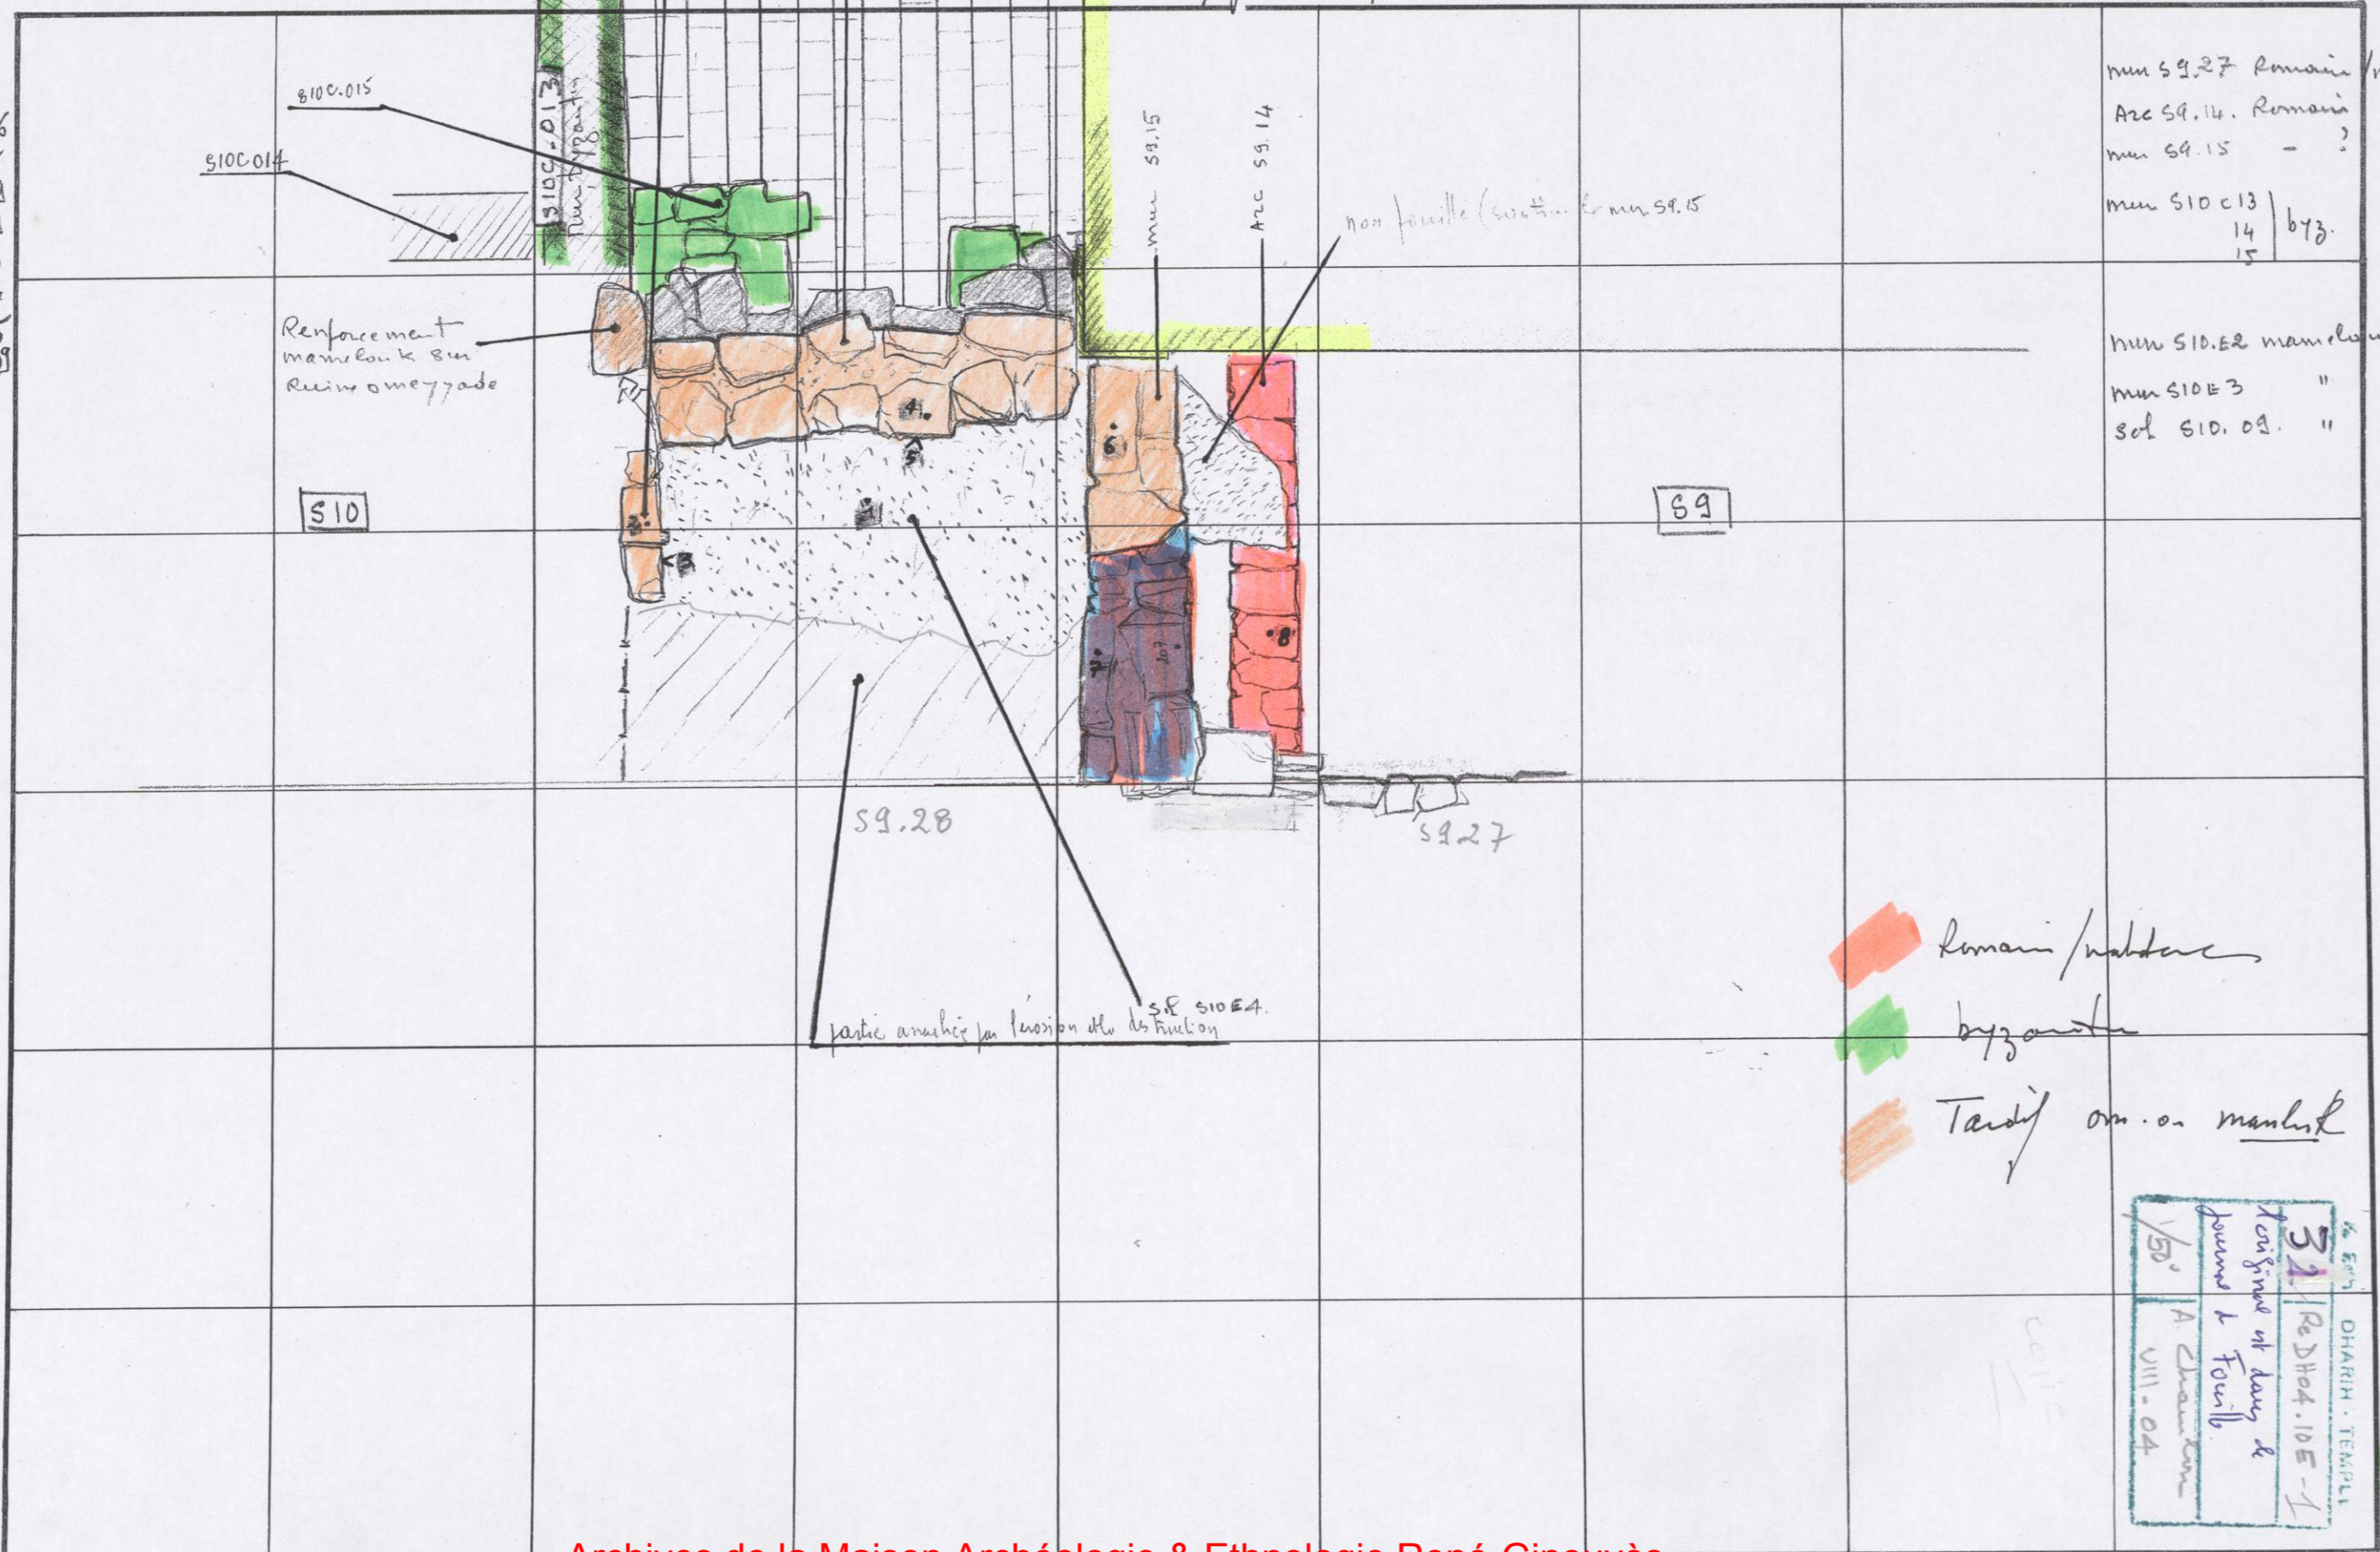
32	Re D404.10E-1
1/50°	A. Chantier
VIII-04

mur S9.27 Romain / nab.
Arc S9.14. Romain
mur S9.15 - ?
mur S10.C13
14 byz.
15

mur S10.E2 mamlouk / tardif
mur S10.E3 "
sol S10.09. "

Romain / nabataes
 byzantine
 Tardif om. ou mamlouk

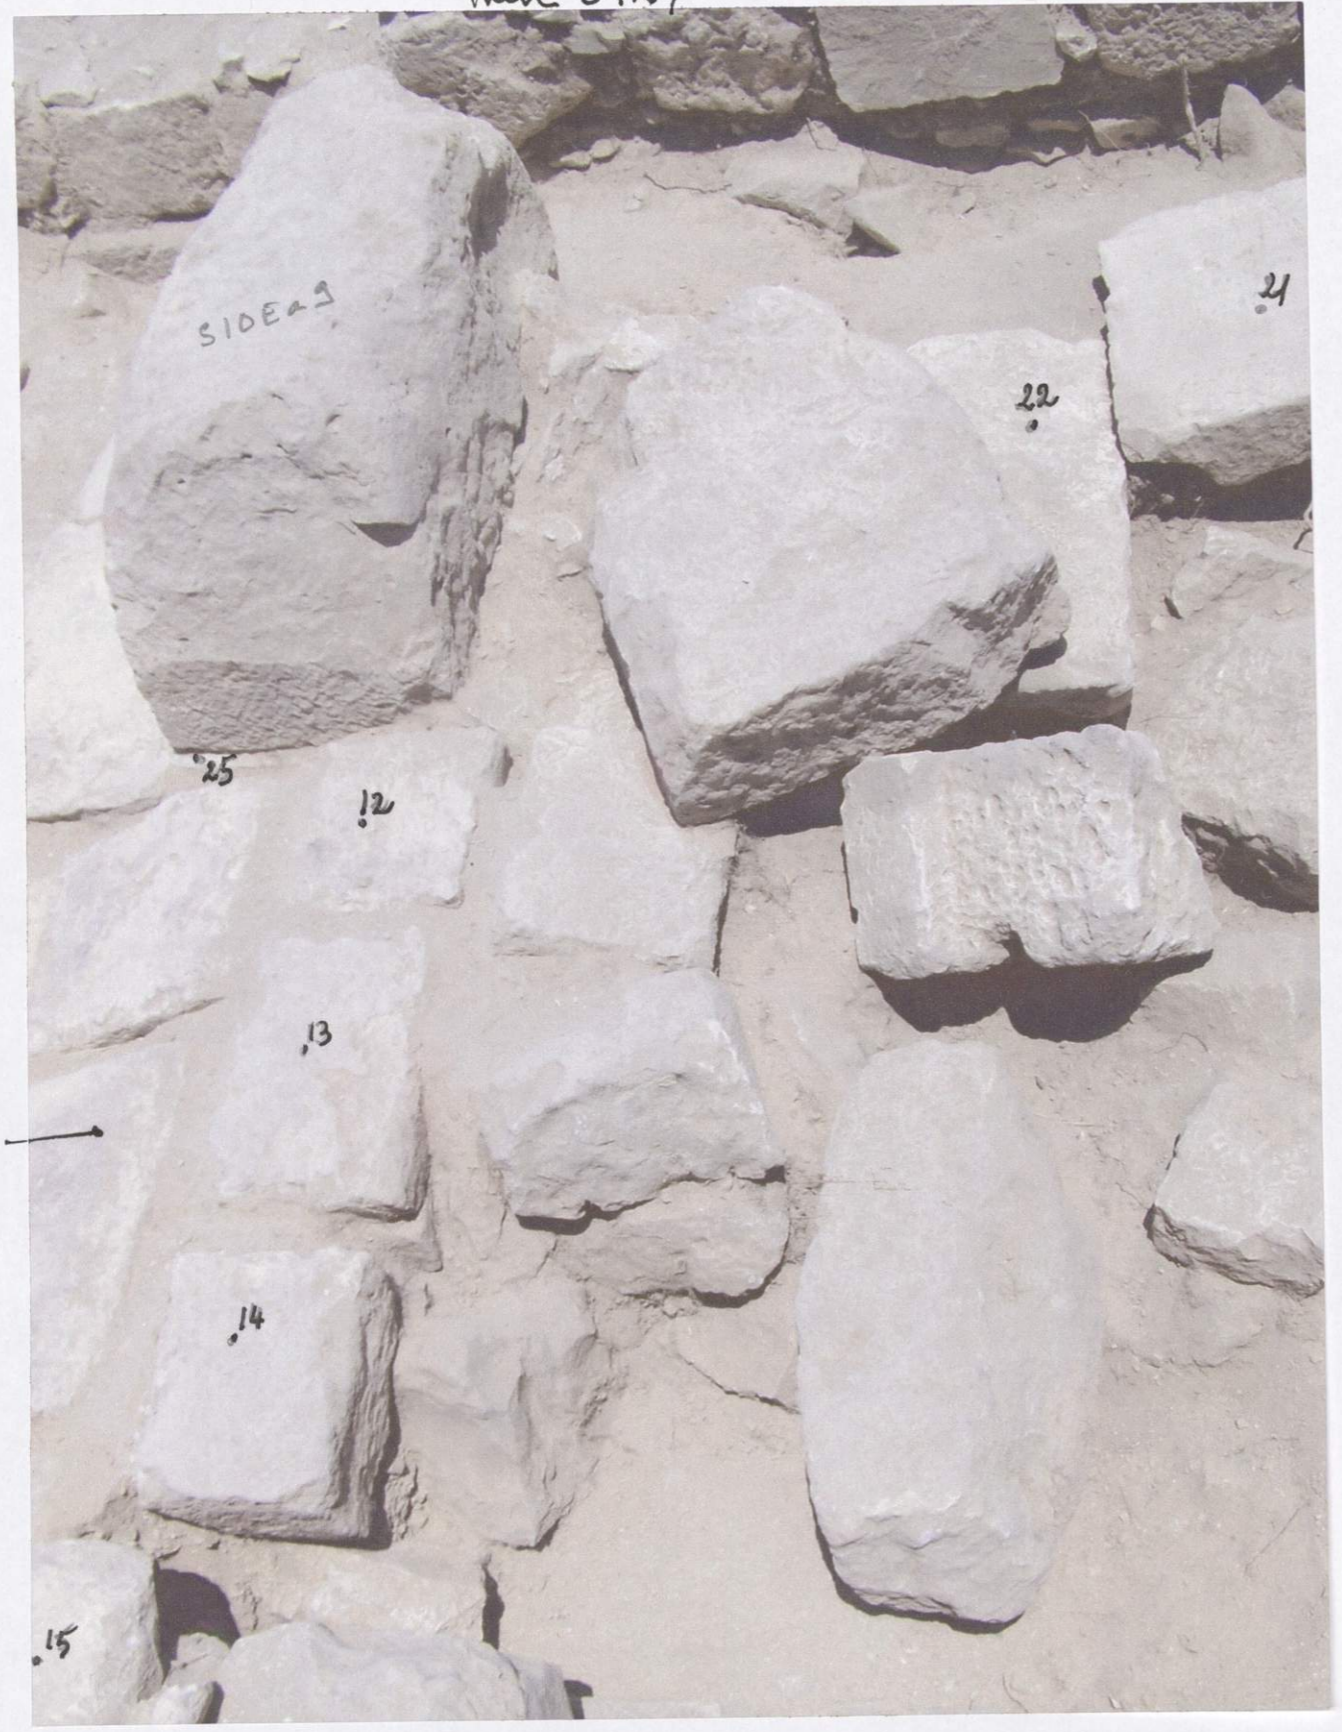
Dallage
SIOE 27 →

- 12 699.74
- 13 21
- 14 21
- 15 699.62
- 21 699.64
- 22. 699.62
- 25 699.61

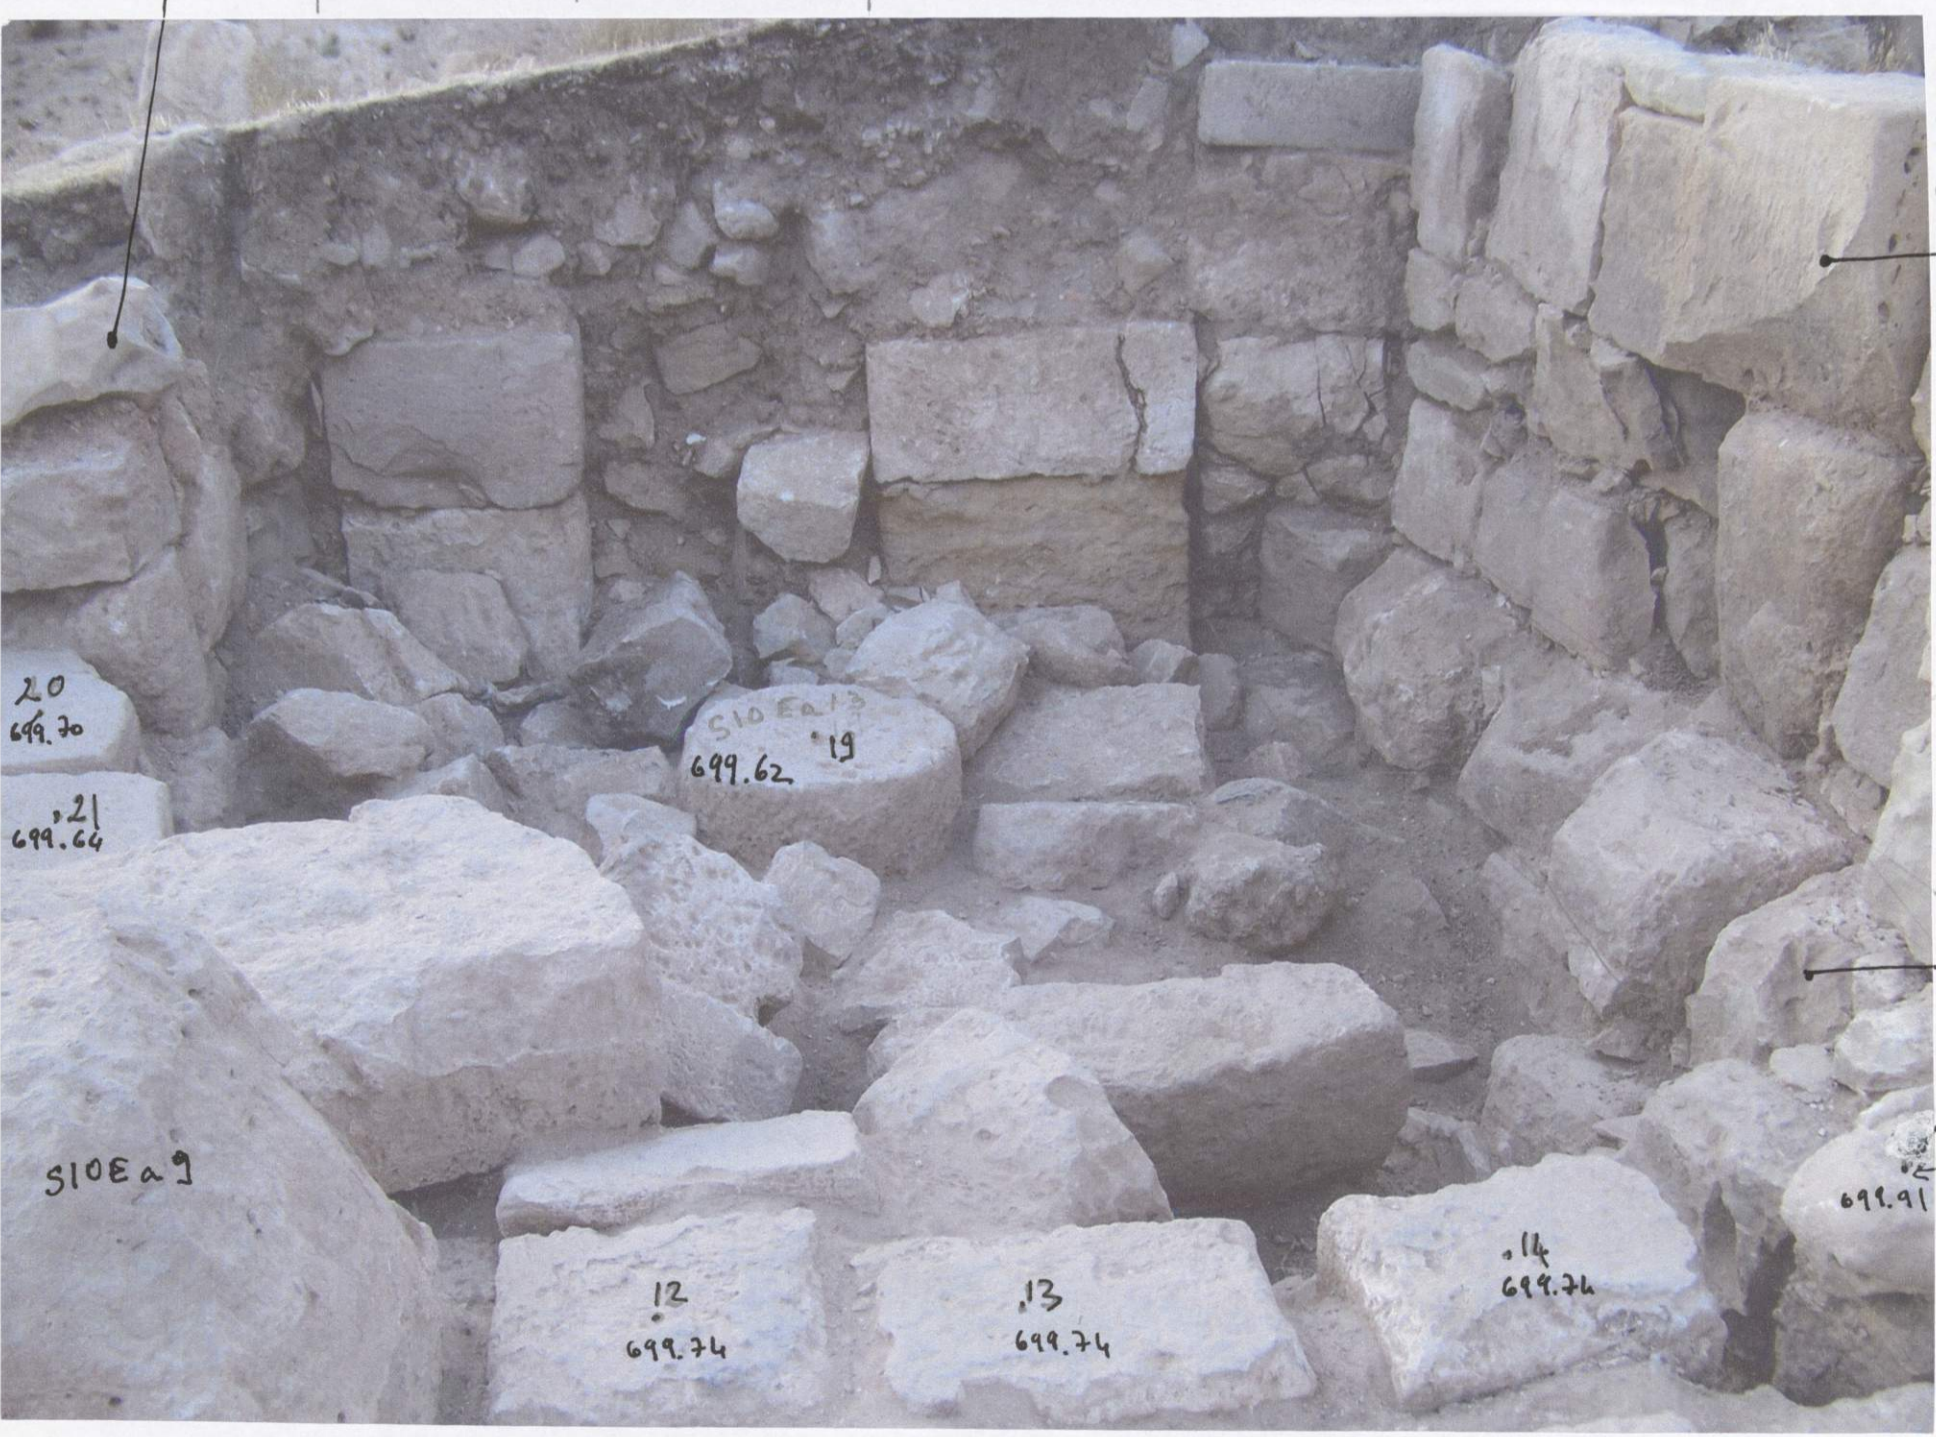
SWEa 16

mur S10Ea 15

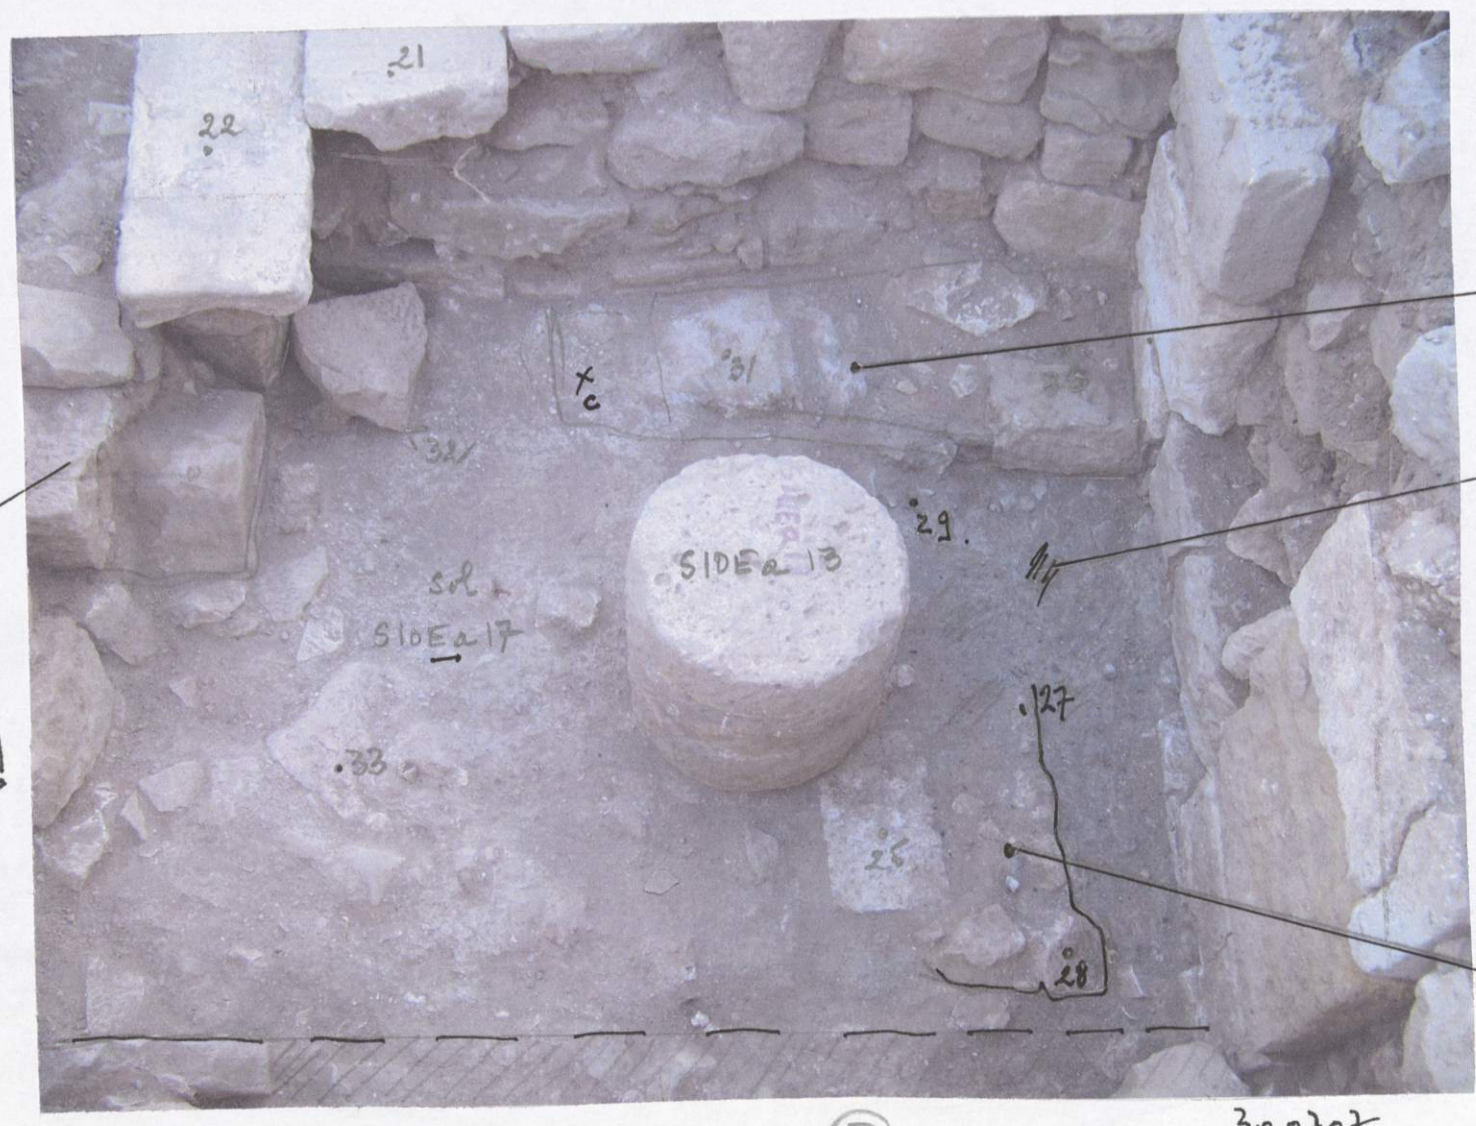
mur S10Ea15 (B) 30.07.07

- 21 - 699.64
- 22 - 699.62
- banquette S10Ea19
- Tene, chambre
- 25 - 699.00
- 27 - 698.99
- 28 -
- 29 - 699.98
- 30 - 699.14
- 31 - 699.06
- 32 - 699.96
- 33 - 699.08
- Foyer S10Ea20

x/c chambre.
 Element incrusté ds la banquette S10Ea19
